Cliente: **BANCO PAN S.A.**

**DADOS DO VEÍCULO**

| Placa: | Marca: <b>FIAT</b> | Modelo: <b>ARGO (DRIVE 1.0 6V FIREFLY)</b> | Cód. Molicar: <b>01510201-4</b> | KM: <b>236653</b> |

**ESTIMATIVA DE REPAROS (DETALHADO)**

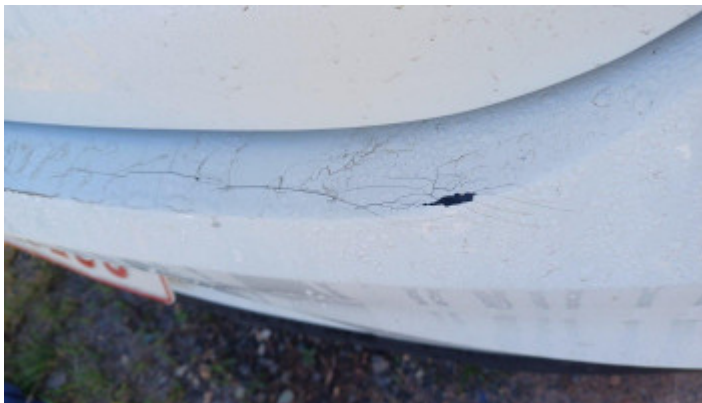
| | ESTADO | OPERAÇÃO |
|---|---|---|
| PARA-CHOQUE TRASEIRO | Com danos / reparo | Reparo |

AVARIA PARA-CHOQUE TRASEIRO

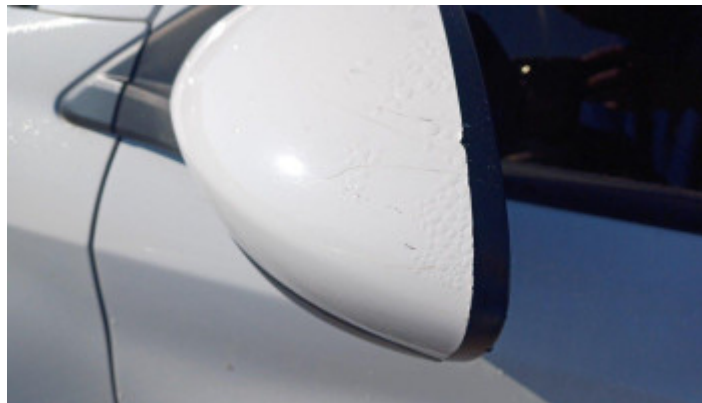
| | ESTADO | OPERAÇÃO |
|---|---|---|
| RETROVISOR ESQUERDO | Com danos / reparo | Troca |

AVARIA RETROVISOR ESQUERDO

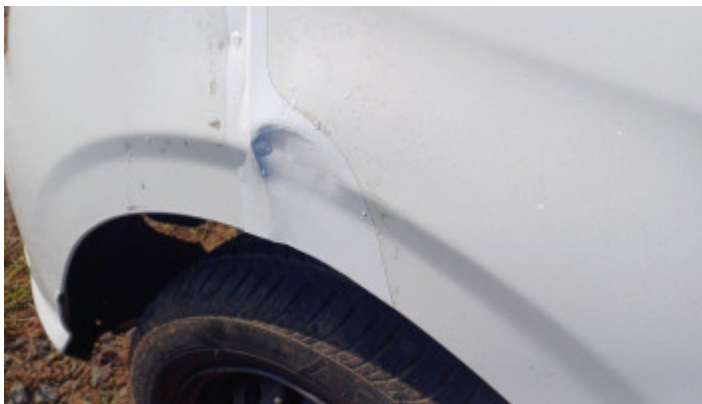
| | ESTADO | OPERAÇÃO |
|---|---|---|
| PARALAMA DIANTEIRO ESQUERDO | Com danos / reparo | Reparo |

AVARIA PARALAMA DIANTEIRO ESQUERDO

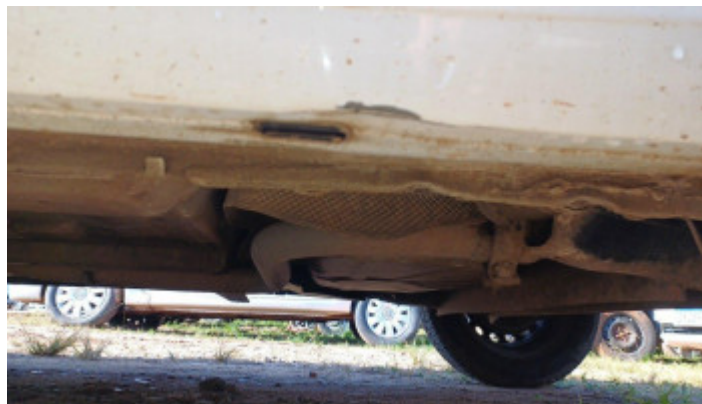
| | <b>ESTADO</b> | <b>OPERAÇÃO</b> |
|---|---|---|
| CAIXA DE AR ESQUERDA | Com danos / reparo | Reparo |

AVARIA CAIXA DE AR ESQUERDA

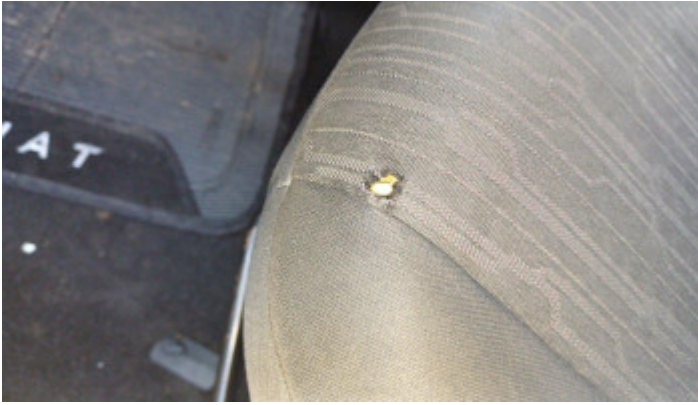
| | <b>ESTADO</b> | <b>OPERAÇÃO</b> |
|---|---|---|
| ESTOFADO MOTORISTA | Com danos | Reparo |

AVARIA ESTOFADO MOTORISTA

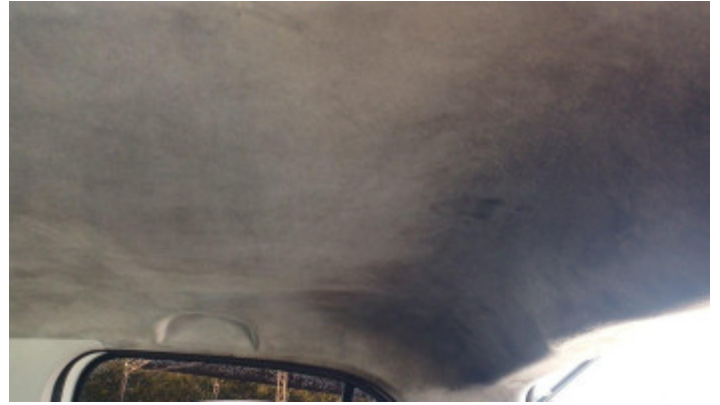
| | <b>ESTADO</b> | <b>OPERAÇÃO</b> |
|---|---|---|
| REVESTIMENTO DO TETO | Com danos | Reparo |

AVARIA REVESTIMENTO DO TETO

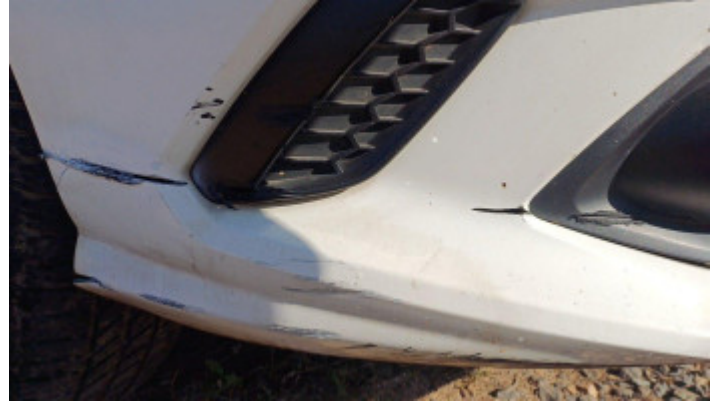
AVARIA PARA-CHOQUE DIANTEIRO

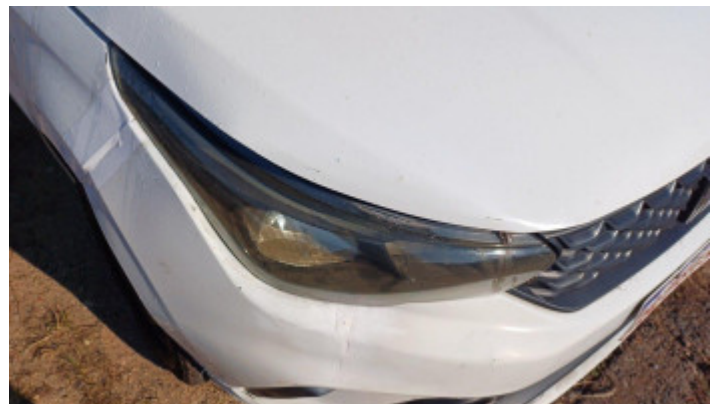
| | <b>ESTADO</b> | <b>OPERAÇÃO</b> |
|---|---|---|
| FAROL DIANTEIRO DIREITO | Com danos / troca | Troca |

AVARIA FAROL DIANTEIRO DIREITO

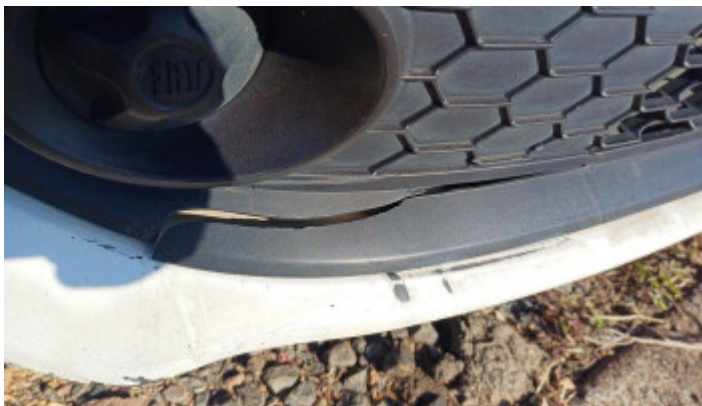
AVARIA GRADE

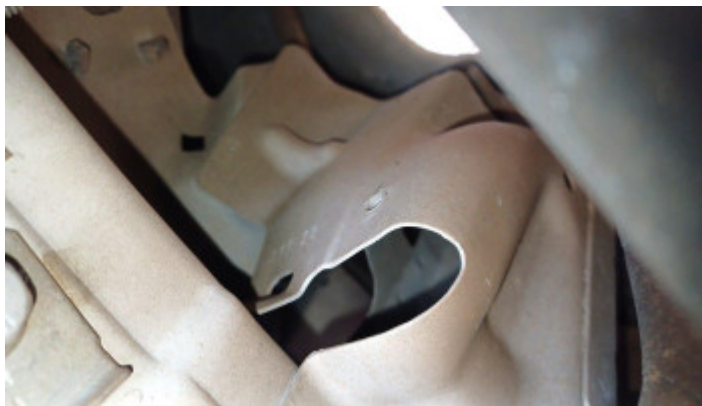
| | <b>ESTADO</b> | <b>OPERAÇÃO</b> |
|---|---|---|
| LONGARINA DIANTEIRA DIREITA | Com danos / reparo | Reparo |

AVARIA LONGARINA DIANTEIRA DIREITA

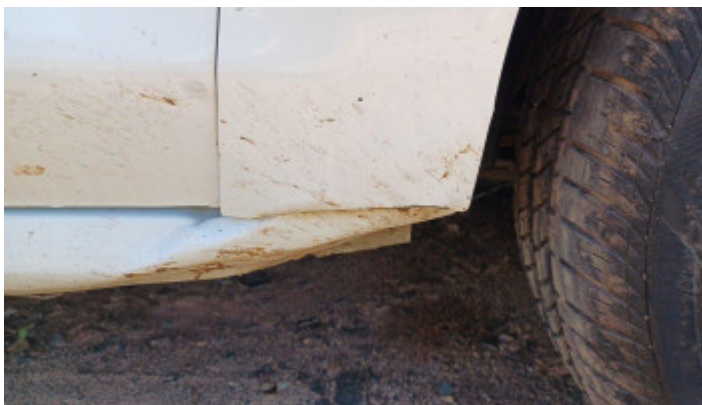
| PARALAMA DIANTEIRO DIREITO | Com danos / reparo | Reparo |

AVARIA PARALAMA DIANTEIRO DIREITO

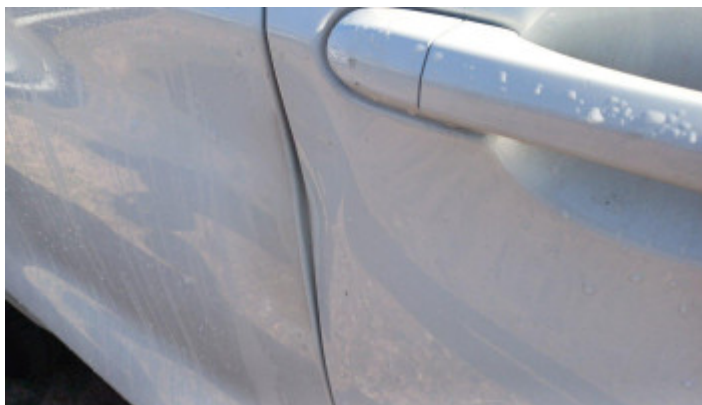
| PORTA DIANTEIRA DIREITA | Com danos / reparo | Reparo |

AVARIA PORTA DIANTEIRA DIREITA

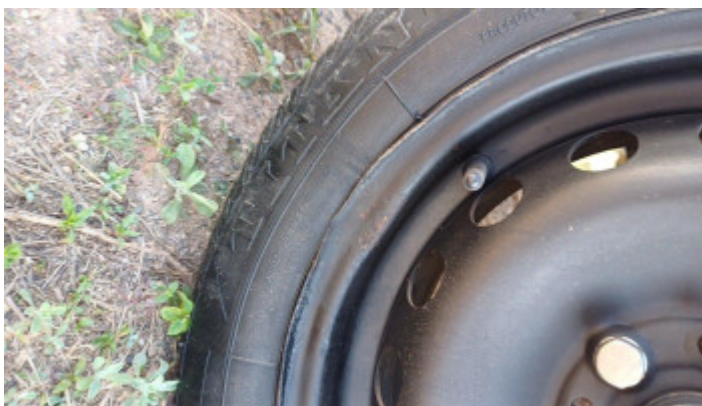
AVARIA RODA TRASEIRA DIREITA

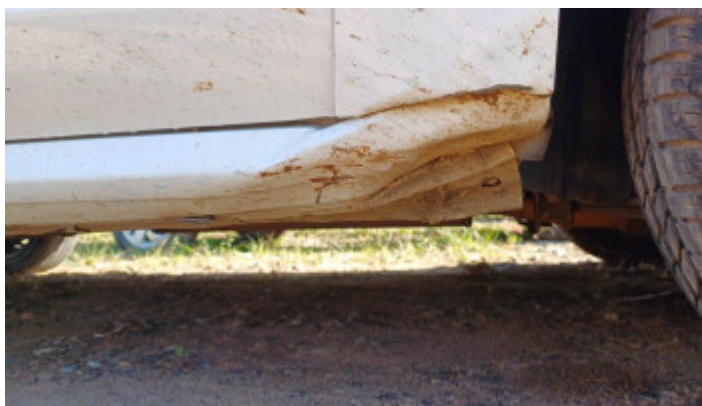
| | <b>ESTADO</b> | <b>OPERAÇÃO</b> |
|---|---|---|
| CAIXA DE AR DIREITA | Com danos / reparo | Reparo |

AVARIA CAIXA DE AR DIREITO

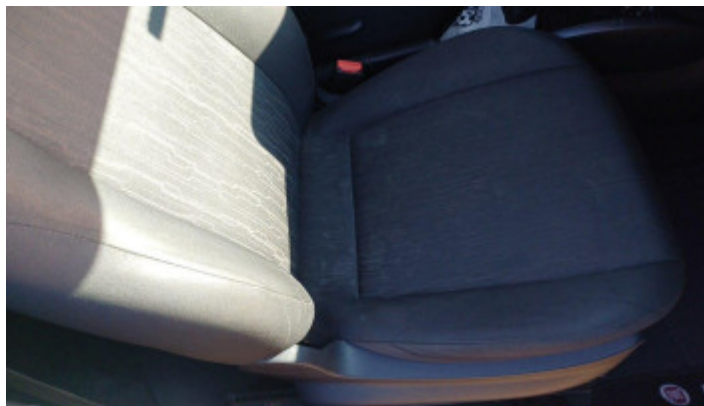
| | <b>ESTADO</b> | <b>OPERAÇÃO</b> |
|---|---|---|
| ESTOFADO PASSAGEIRO | Com danos | Reparo |

AVARIA ESTOFADO PASSAGEIRO
