CLIENTE

Cliente
CARBUY AUTOMOTIVE BUSINESS LTDA

DADOS DO VEÍCULO

PLACA	CHASSI	CHASSI BIN	MARCA/MODELO	
			CHEVROLET/COBALT 1.4	
ANO FABRICAÇÃO	ANO MODELO	MOTOR BIN	MOTOR OBSERVADO	COR
2012	2013			BRANCA
COMBUSTÍVEL			KILOMETRAGEM	RENAVAM
ALCOOL/GASOLINA			315690	
CIDADE VISTORIA	ESTADO VISTORIA	UF VISTORIA	PATIO VISTORIA	
PORTO VELHO	RO	RO

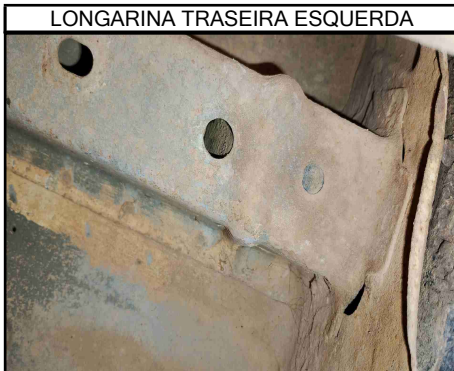
CAIXA DE ESTEPE - PAINEL TRASEIRO GRAVES DANOS/REPAROS / CAIXAS DE AR - SOLEIRA DIREITA GRAVES DANOS/REPAROS / CAIXAS DE AR - SOLEIRA ESQUERDA LEVES DANOS/REPAROS / LONGARINA TRASEIRA DIREITA LEVES DANOS/REPAROS / LONGARINA TRASEIRA ESQUERDA LEVES DANOS/REPAROS
