| Cliente: <b>BANCO PAN S.A.</b> | CNPJ: <b>59.285.411/0001-13</b> | <p><b>APROVADO</b></p> | |

| DADOS DO VEÍCULO | | | | |
|---|---|---|---|---|
| Placa: | Marca: <b>BULL MOTORS</b> | Modelo: <b>BM T180 Ga (BM T180 Gas.)</b> | Cód. Molicar: <b>26401603-8</b> | KM: |

| HISTÓRICO E OBSERVAÇÕES DO VEÍCULO | |

| ESTIMATIVA DE REPAROS (DETALHADO) | | |

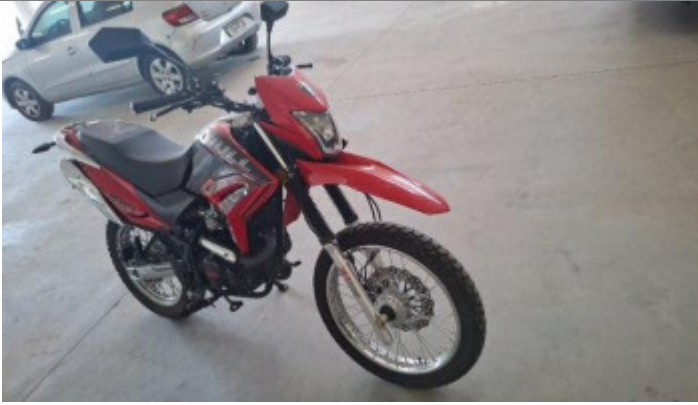
45º DIANTEIRA DIREITA

| ESTIMATIVA DE REPAROS (DETALHADO) | | |
|---|---|---|
| CARENAGEM DIREITA | Com danos / reparo | Reparo |

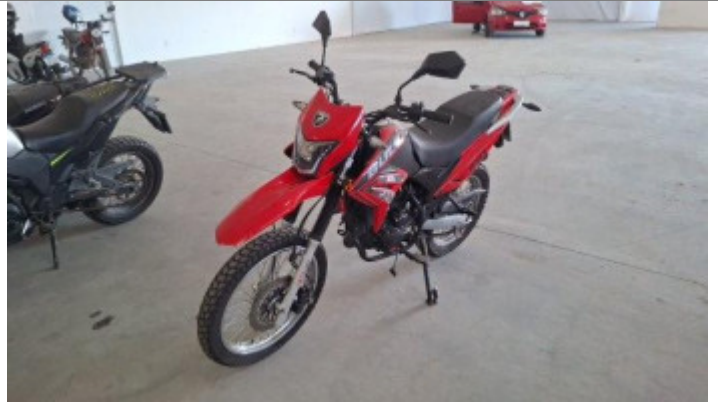
45º DIANTEIRA ESQUERDA

| ESTIMATIVA DE REPAROS (DETALHADO) | | |
|---|---|---|
| CARENAGEM ESQUERDA | Com danos / reparo | Reparo |

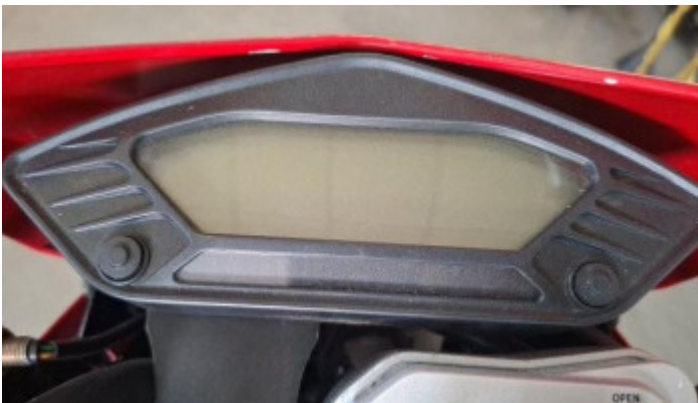
| ESTIMATIVA DE REPAROS (DETALHADO) | | |
|---|---|---|
| HODÔMETRO | Ausente | Troca |

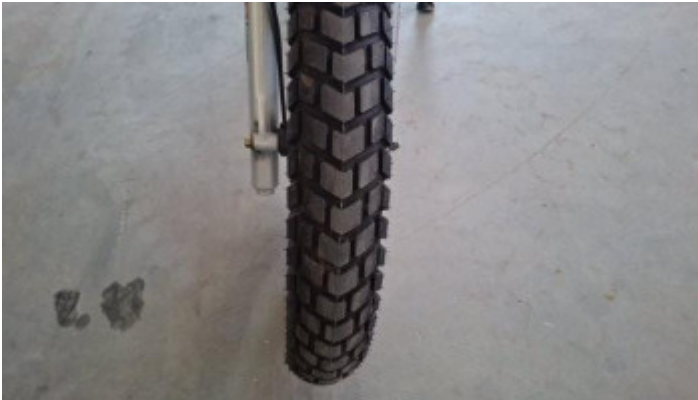
| ESTIMATIVA DE REPAROS (DETALHADO) | | |
|---|---|---|
| PNEU DIANTEIRO | Meia - vida | Troca |
| PNEU DIANTEIRO | Meia - vida | Conforme |

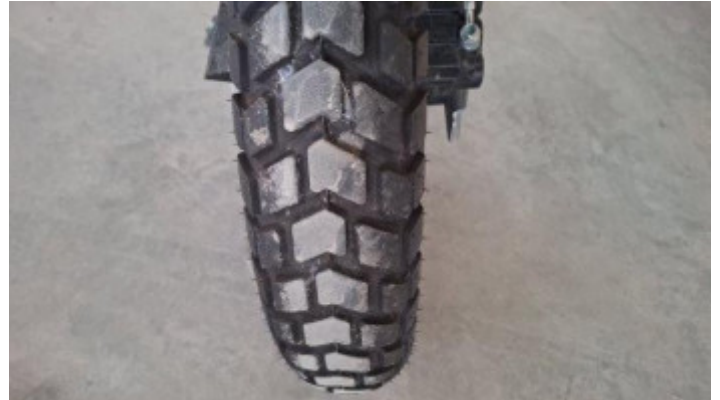
| PNEU TRASEIRO | Meia - vida | Troca |
| PNEU TRASEIRO | Meia - vida | Conforme |

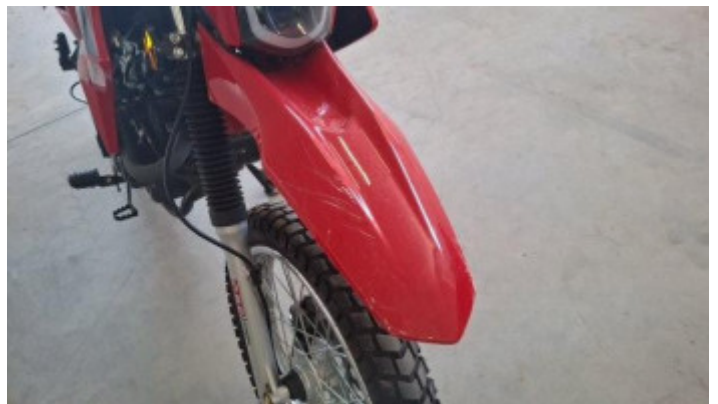
| HISTÓRICO E OBSERVAÇÕES DO VEÍCULO | |
|---|---|
| Observações: Pontos de riscos e amassados por todas as carenagens decorrentes de uso, Necessário trocar pneus, banco, paralamas dianteiro, retrovisor avariados | |

| ESTIMATIVA DE REPAROS (DETALHADO) | | |
|---|---|---|
| PARALAMA DIANTEIRO | Com danos / reparo | Reparo |
