Cliente: **BANCO PAN S.A.**

**DADOS DO VEÍCULO**

| Placa: | Marca: <b>RENAULT</b> | Modelo: <b>SANDERO (STEPWAY(N.Serie) 1.6 16v(Hi-Fi)</b> | Cód. Molicar: <b>04003020-9</b> | KM: <b>155898</b> |

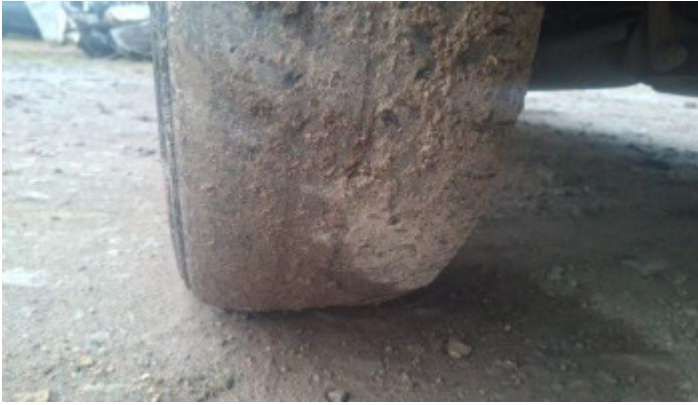
| PNEU DIANTEIRO DIREITO | Meia-vida | Troca |

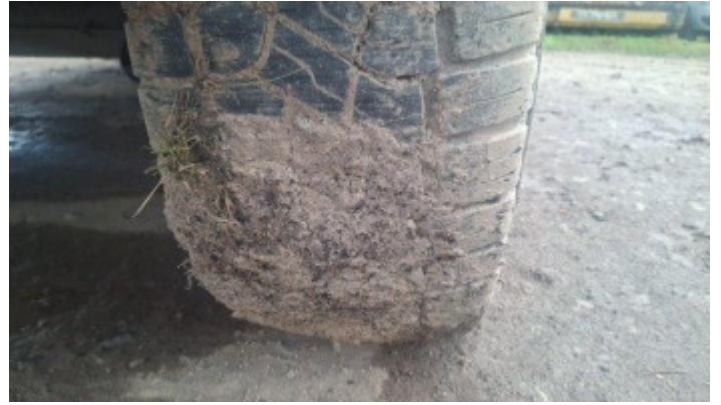
| PNEU TRASEIRO DIREITO | Meia-vida | Troca |

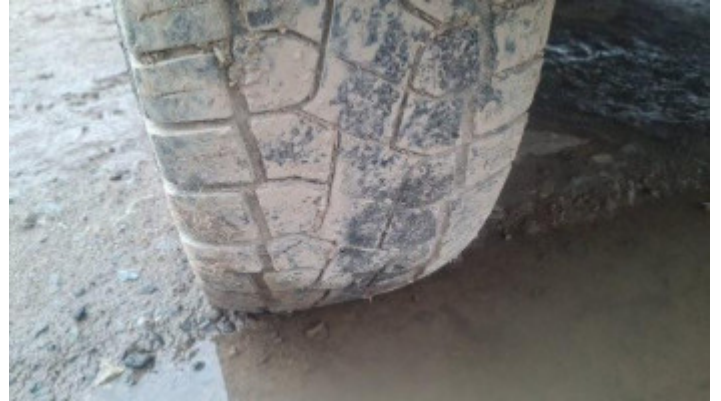
| | <b>ESTADO</b> | <b>OPERAÇÃO</b> |
|---|---|---|
| PNEU TRASEIRO ESQUERDO | Meia-vida | Troca |

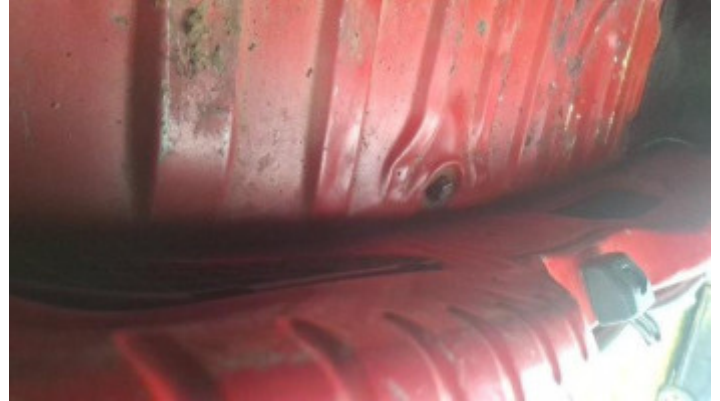
| GRADE | Sem danos | Conforme |
|---|---|---|
| PAINEL TRASEIRO (INTERNO) | Com danos / Reparo | Conforme |

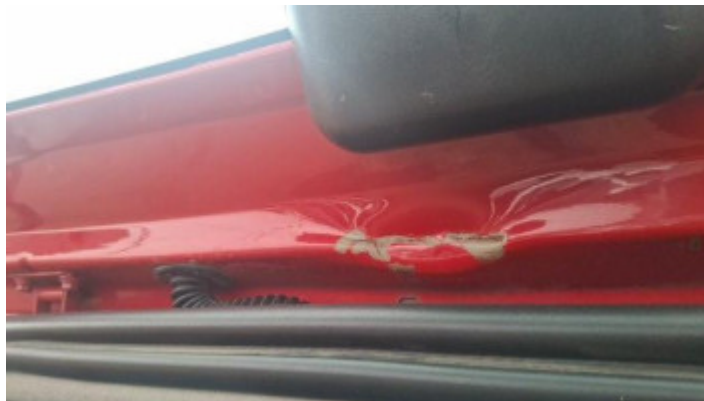
| | <b>ESTADO</b> | <b>OPERAÇÃO</b> |
|---|---|---|
| TAMPA PORTA-MALAS | Com danos / troca | Conforme |

AVARIA TAMPA PORTA-MALAS

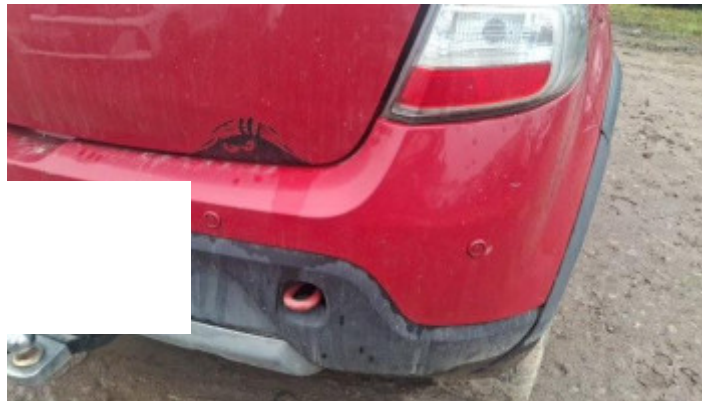
| | <b>ESTADO</b> | <b>OPERAÇÃO</b> |
|---|---|---|
| PARA-CHOQUE TRASEIRO | Com danos / reparo | Reparo |

AVARIA PARA-CHOQUE TRASEIRO

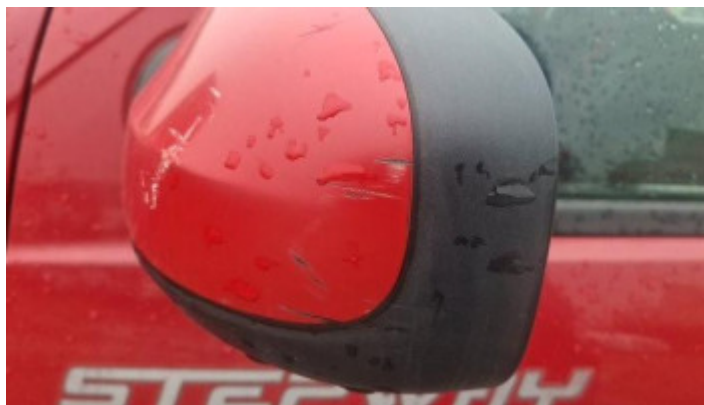
| | <b>ESTADO</b> | <b>OPERAÇÃO</b> |
|---|---|---|
| RETROVISOR ESQUERDO | Com danos / reparo | Reparo |

AVARIA RETROVISOR ESQUERDO

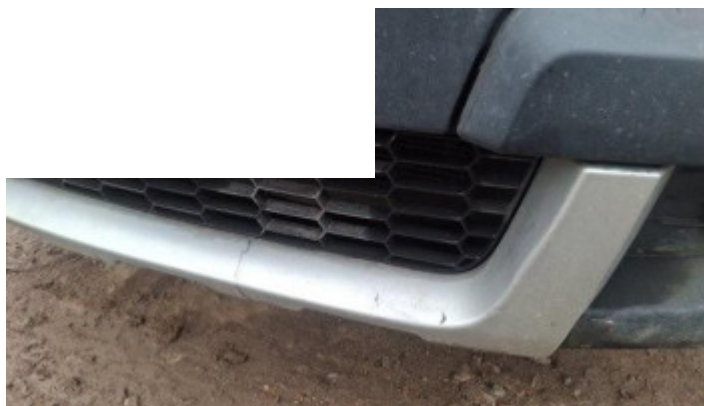
| GRADE | Sem danos | Conforme |
|---|---|---|
| PARA-CHOQUE DIANTEIRO | Com danos / reparo | Reparo |

AVARIA PARA-CHOQUE DIANTEIRO

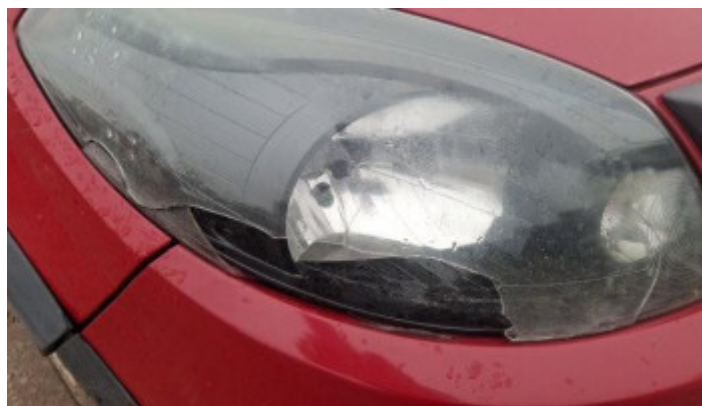
| | <b>ESTADO</b> | <b>OPERAÇÃO</b> |
|---|---|---|
| FAROL DIANTEIRO DIREITO | Com danos / reparo | Troca |

AVARIA FAROL DIANTEIRO DIREITO
