# Laudo Técnico Pericial

Nº 394811

Placa: **EYU5I18** Marca: **MITSUBISHI** Modelo: **ASX (4X2-AT 2.0 16v)** Cód. Molicar: **03602501-0**

Chassi: **JMYXTGA2WCZA11621** Motor: **4B11JS9642** Cor: **Branca** Portas: **4** Ano/Modelo: **2012 / 2012**

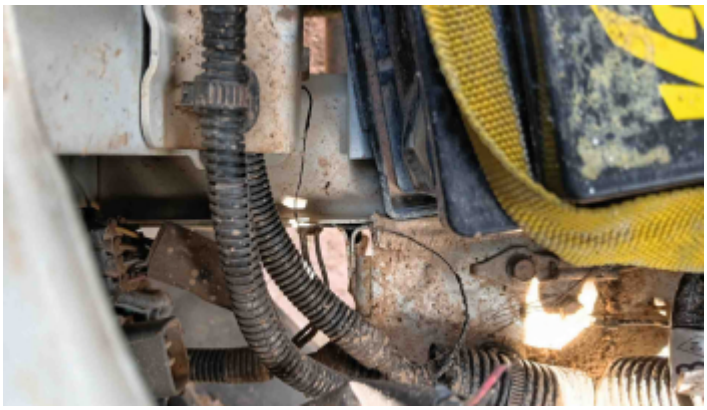
Foto Estrutura Longarina Direita

*** (DANOS ESTRUTURAIS) VEICULO COM DANOS NO CONJUNTO ESTRUTURAL DO MONO BLOCO ( CAIXA DE RODA DIANT. DIREITA , PAINEL FRONTAL E LONGARINAS DIANTEIRAS DANIFICADAS ) NECESSÁRIO LAUDO TÉCNICO DO INMETRO ***
