LAUDO CAUTELAR
PLENAVER VISTORIA VEICULAR

REPROVADO

PLACA	CHASSI	CHASSI BIN	MARCA/MODELO	
			VOLKSWAGEN GOL 1.0 GIV	
ANO FABRICAÇÃO	ANO MODELO	MOTOR BIN	MOTOR OBSERVADO	COR
2008	2009			PRETA
COMBUSTÍVEL			KILOMETRAGEM	RENAVAM
ALCOOL/GASOLINA			INACESSÍVEL	
CIDADE VISTORIA	ESTADO VISTORIA	UF VISTORIA	PATIO VISTORIA	
GOIÂNIA	GO	GO

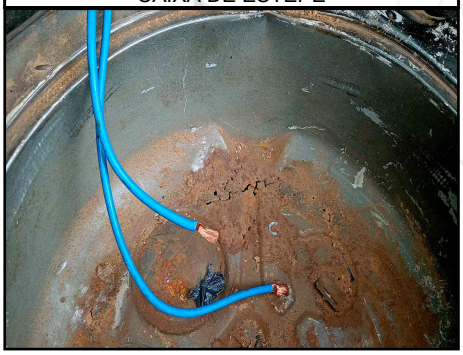
CAIXA DE ESTEPE	⚠	DANIFICADO
PAINEL TRASEIRO	✓	
CAIXA DE RODA TRASEIRA DIREITA	⚠	DANIFICADO(A)
ASSOALHO CENTRAL DIREITO	⚠	DANIFICADO(A)
CAIXA DE AR DIREITA	⚠	DANIFICADO(A)
CAIXA DE RODA DIANTEIRA DIREITA	✓	
CAIXA DE RODA DIANTEIRA ESQUERDA	✓	
PAINEL CORTA-FOGO	✓	
PAINEL DIANTEIRO SUPERIOR	⚠	REPARADO(A)
CAIXA DE AR ESQUERDA	⚠	DANIFICADO(A)
CAIXA DE RODA TRASEIRA ESQUERDA	✓	
ASSOALHO CENTRAL ESQUERDO	⚠	DANIFICADO(A)
BLINDAGEM	✓

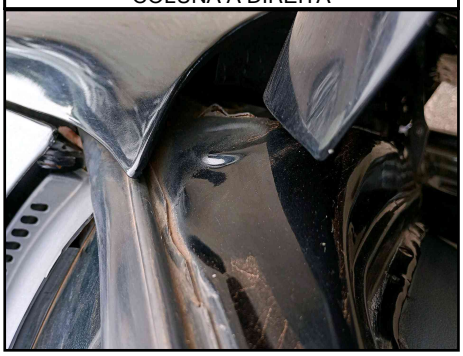
COLUNA A DIREITA	⚠	DANIFICADO(A)
COLUNA CENTRAL DIREITA	✓	
COLUNA C DIREITA	✓
