# LAUDO CAUTELAR
# PLENAVER VISTORIA VEICULAR

**REPROVADO**

| PLACA | CHASSI | CHASSI BIN | MARCA/MODELO | |
|---|---|---|---|---|
| | | | CHEVROLET ONIX 10MT LT2 | |

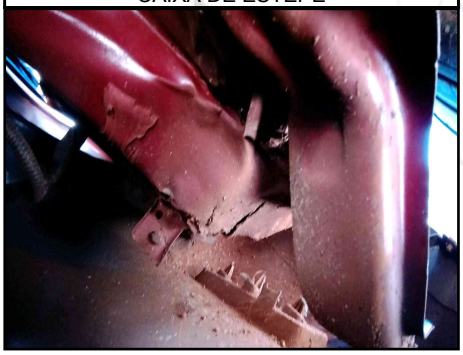
| CAIXA DE ESTEPE | ⚠ | DANIFICADO |

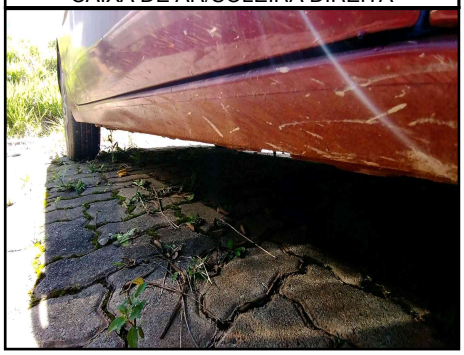
CAIXA DE AR/SOLEIRA DIREITA

| CAIXA DE AR DIREITA | ⚠ | DANIFICADO(A) |

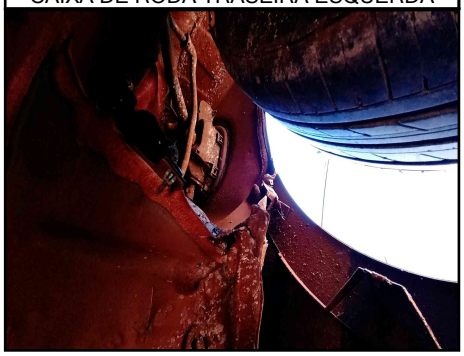
| CAIXA DE RODA TRASEIRA ESQUERDA | ⚠ | DANIFICADO(A) |
