LAUDO CAUTELAR
PLENAVER VISTORIA VEICULAR

PLACA	CHASSI	CHASSI BIN	MARCA/MODELO	
			YAMAHA XTZ250 LANDER	
ANO FABRICAÇÃO	ANO MODELO	MOTOR BIN	MOTOR OBSERVADO	COR
2024	2024			VERMELHA
COMBUSTÍVEL			KILOMETRAGEM	RENAVAM
ALCOOL/GASOLINA			INACESSÍVEL	
CIDADE VISTORIA	ESTADO VISTORIA	UF VISTORIA	PATIO VISTORIA	
BETIM	MG	MG

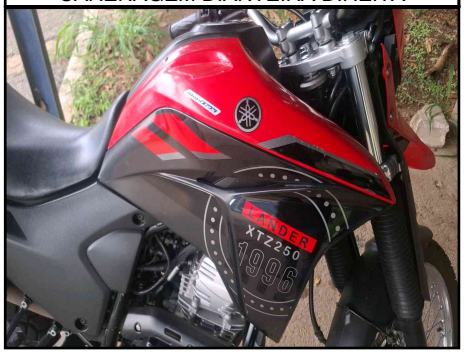
CARENAGEM DIANTEIRA DIREITA

Observações:
HODÔMETRO INACESSÍVEL. CARENAGEM DIANTEIRA (DIR/ESQ) DANIFICADO(A)

BALANÇA TRASEIRA DIREITA	✓	
BALANÇA TRASEIRA ESQUERDA	✓	
CARENAGEM DIREITA	⚠	DANIFICADO(A)
FAROL / BLOCO ÓPTICO	✓	
MESA INFERIOR	✓	
MESA SUPERIOR	✓	
GARFO DIANTEIRO DIREITO	✓	
GARFO DIANTEIRO ESQUERDO	✓	
COLUNA DE DIREÇÃO	✓	
HODÔMETRO	⚠	INACESSÍVEL
PAINEL	✓	
TANQUE	✓	
CARENAGEM ESQUERDA	⚠	DANIFICADO(A)
