LAUDO CAUTELAR
PLENAVER VISTORIA VEICULAR

REPROVADO

PLACA	CHASSI	CHASSI BIN	MARCA/MODELO	
OZR3H87	3GNCJ7EWXFL134100	3GNCJ7EWXFL134100	I/CHEV TRACKER LTZ AT	
ANO FABRICAÇÃO	ANO MODELO	MOTOR BIN	MOTOR OBSERVADO	COR
2014	2015	CFL134100	CFL134100	BRANCA
COMBUSTÍVEL			KILOMETRAGEM	RENAVAM
ALCOOL/GASOLINA			INACESSÍVEL	01027550034
CIDADE VISTORIA	ESTADO VISTORIA	UF VISTORIA	PATIO VISTORIA	
CAMAÇARI	BA	BA	VIP CAMAÇARI - BA

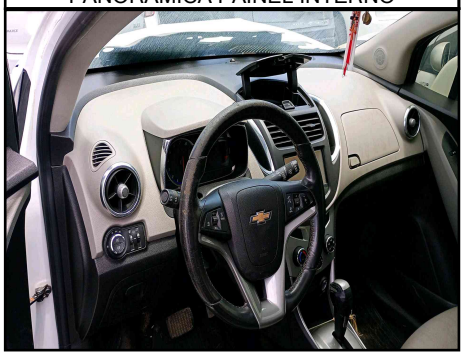
Observações:
ASSOALHO CENTRAL DIREITO DANIFICADO(A) / CAIXA DE RODA DIANTEIRA DIREITA DANIFICADO(A) / HODÔMETRO INACESSÍVEL / LONGARINA DIANTEIRA DIREITA DANIFICADO(A) / LONGARINA DIANTEIRA ESQUERDA DANIFICADO(A) / PAINEL DIANTEIRO SUPERIOR DANIFICADO(A)
CONFORME PESQUISA, VEÍCULO APRESENTA HISTÓRICO DE SINISTRO, HISTÓRICO ESTE QUE NÃO NOS INFORMA A ORIGEM DO MESMO. DESTA FORMA NÃO PODENDO SER APONTADO QUAISQUER INDÍCIOS DE ENCHENTE OU OUTRO TIPO DE AVARIA PROVENIENTE DA COMERCIALIZAÇÃO EM PÁTIO.

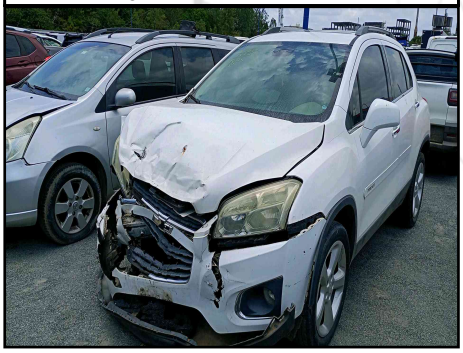
CAIXA DE ESTEPE	✓	
PAINEL TRASEIRO	✓	
CAIXA DE RODA TRASEIRA DIREITA	✓	
ASSOALHO CENTRAL DIREITO	⚠	DANIFICADO(A)
CAIXA DE AR DIREITA	✓	
CAIXA DE RODA DIANTEIRA DIREITA	⚠	DANIFICADO(A)
CAIXA DE RODA DIANTEIRA ESQUERDA	✓	
PAINEL CORTA-FOGO	✓	
PAINEL DIANTEIRO SUPERIOR	⚠	DANIFICADO(A)
CAIXA DE AR ESQUERDA	✓	
CAIXA DE RODA TRASEIRA ESQUERDA	✓	
ASSOALHO CENTRAL ESQUERDO	✓	
BLINDAGEM	✓
