LAUDO CAUTELAR
PLENAVER VISTORIA VEICULAR

REPROVADO

PLACA	CHASSI	CHASSI BIN	MARCA/MODELO	
			FIAT STRADA WORKING	
ANO FABRICAÇÃO	ANO MODELO	MOTOR BIN	MOTOR OBSERVADO	COR
2015	2015			BRANCA
COMBUSTÍVEL				RENAVAM
ALCO/GASOL			146300	
CIDADE VISTORIA	ESTADO VISTORIA	UF VISTORIA	PATIO VISTORIA	
PORTO VELHO	RO	RO

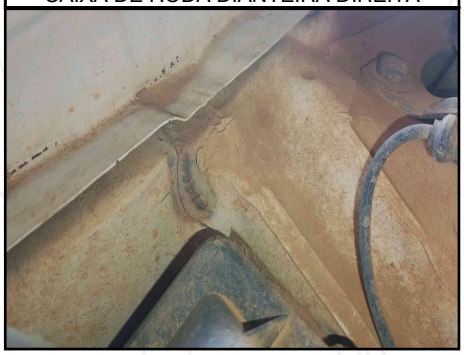
CAIXA DE ESTEPE	✓	
PAINEL TRASEIRO	✓	
CAIXA DE RODA TRASEIRA DIREITA	✓	
ASSOALHO CENTRAL DIREITO	✓	
CAIXA DE AR DIREITA	✓	
CAIXA DE RODA DIANTEIRA DIREITA	⚠	DANIFICADO(A)
CAIXA DE RODA DIANTEIRA ESQUERDA	⚠	DANIFICADO(A)
PAINEL CORTA-FOGO	✓	
PAINEL DIANTEIRO SUPERIOR	⚠	DANIFICADO(A)
CAIXA DE AR ESQUERDA	✓	
CAIXA DE RODA TRASEIRA ESQUERDA	✓	
ASSOALHO CENTRAL ESQUERDO	✓	
BLINDAGEM	✓

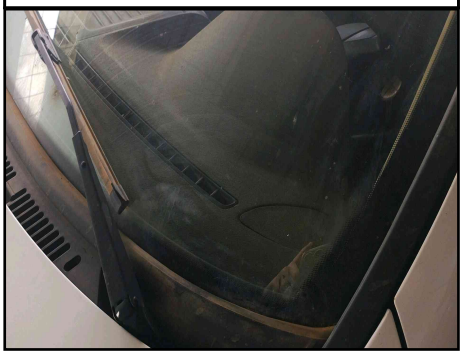
COLUNA A ESQUERDA	⚠	DANIFICADO(A)
COLUNA CENTRAL ESQUERDA	⚠	DANIFICADO(A)
COLUNA C ESQUERDA	✓

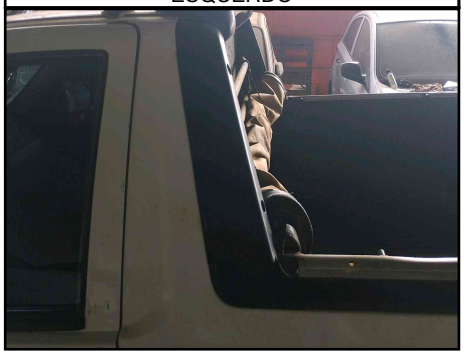
Observações:
CAIXAS DE RODA DIANTEIRAS (DIR/ESQ) DANIFICADO(A), COLUNA A ESQUERDA DANIFICADO(A), COLUNA CENTRAL ESQUERDA DANIFICADO(A), GRAVAÇÃO VIDRO DIANTEIRO DIREITO SEM GRAVAÇÃO, GRAVAÇÃO VIDRO DIANTEIRO ESQUERDO SEM GRAVAÇÃO, GRAVAÇÃO VIDRO PARABRISA SEM GRAVAÇÃO, GRAVAÇÃO VIDRO TAMPA PORTA-MALAS SEM GRAVAÇÃO, LONGARINA DIANTEIRA ESQUERDA DANIFICADO(A), PAINEL DIANTEIRO SUPERIOR DANIFICADO(A), PAINEL TRASEIRO DANIFICADO
