LAUDO CAUTELAR
PLENAVER VISTORIA VEICULAR

CNPJ: 22.749.502/0001-52
(11) 5031- 4102
Data Vistoria: 09/11/2026

PLACA	CHASSI	CHASSI BIN	MARCA/MODELO	
THA7A07	9C2KF5200SR009071	9C2KF5200SR009071	HONDA PCX 160	
ANO FABRICAÇÃO	ANO MODELO	MOTOR BIN	MOTOR OBSERVADO	COR
2025	2025	KF52E0S009132	KF52E0S009132	BRANCA
COMBUSTÍVEL			KILOMETRAGEM	RENAVAM
GASOLINA			10551	01445480759
CIDADE VISTORIA	ESTADO VISTORIA	UF VISTORIA	PATIO VISTORIA	
CAMAÇARI	BA	BA	VIP CAMAÇARI - BA

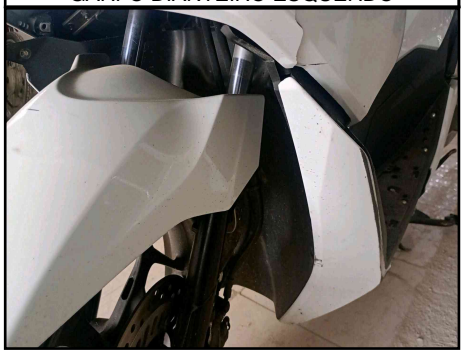
Observações:
CARENAGENS DIANTEIRAS (DIR/ESQ) DANIFICADO(A), COLUNA DE DIREÇÃO (PESCOÇO) DANIFICADO(A), LATERAL DIREITA DANIFICADO(A)
CONFORME PESQUISA, VEÍCULO APRESENTA HISTÓRICO DE SINISTRO

BALANÇA TRASEIRA DIREITA	✓	
BALANÇA TRASEIRA ESQUERDA	✓	
CARENAGEM DIREITA	⚠	DANIFICADO(A)
FAROL / BLOCO ÓPTICO	✓	
MESA INFERIOR	✓	
MESA SUPERIOR	✓	
GARFO DIANTEIRO DIREITO	✓	
GARFO DIANTEIRO ESQUERDO	✓	
COLUNA DE DIREÇÃO	⚠	DANIFICADO
HODÔMETRO	✓	
PAINEL	✓	
TANQUE	✓	
CARENAGEM ESQUERDA	⚠	DANIFICADO(A)
