# Laudo Técnico Pericial

Nº 395053

Placa: **PGZ5H03** Marca: **CHEVROLET** Modelo: **SPIN (LT 1.8 MT)** Cód. Molicar: **01712599-6**

Chassi: **9BGJB7520LB120589** Motor: **JWD010232** Cor: **Branca** Portas: **4** Ano/Modelo: **2019 / 2020**

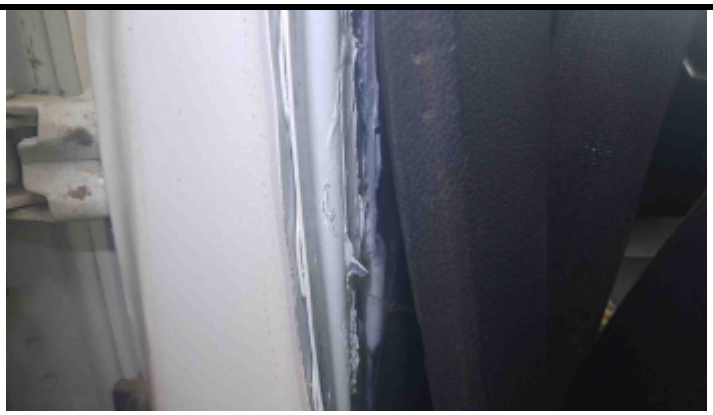
Detalhe da Avaria

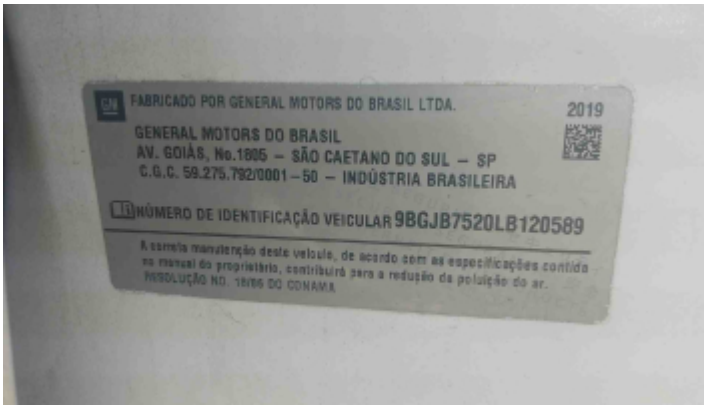
Detalhe da Avaria

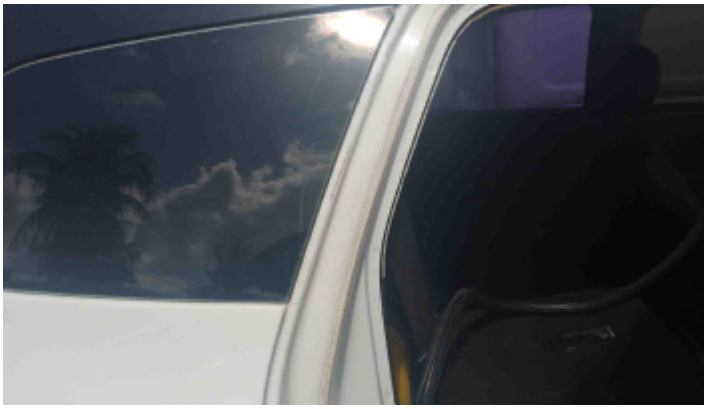
*** (DANOS ESTRUTURAIS) VEICULO COM DANOS NO CONJUNTO ESTRUTURAL DO MONO BLOCO ( ASSOALHO CENTRAL, COLUNA CENTRAL ESQUERDA, COLUNA TRAS. ESQUERDA, PAINEL DIANTEIRO, LONGARINA DIANT. ESQUERDA REPARADAS ) NECESSARIO LAUDO TECNICO DO INMETRO ***

Foto Estrutura Coluna Central Esquerda

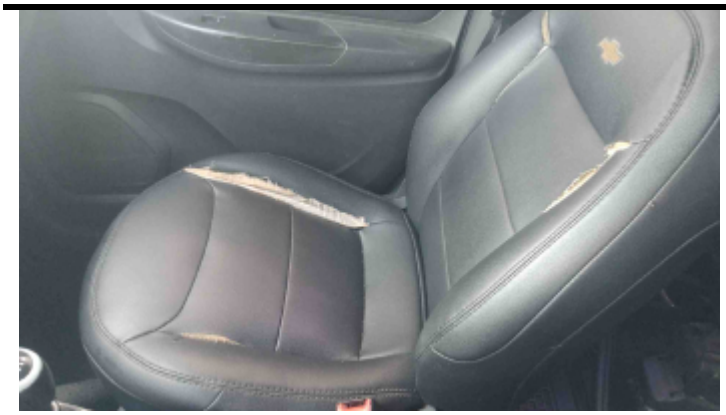
Foto Avaria Banco Dianteiro Direito

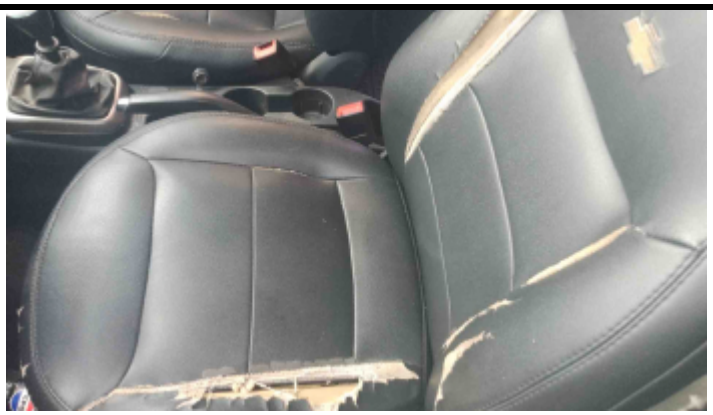
Foto Avaria Banco Dianteiro Esquerdo

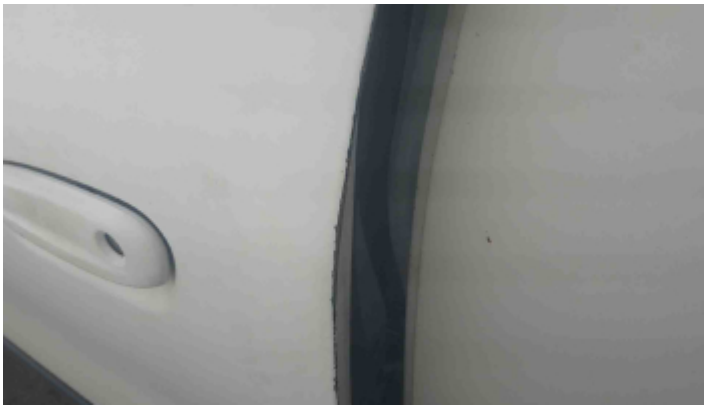
Foto Avaria Porta Direita Traseira
