Laudo Técnico Pericial

Nº 394189

Placa: **RZE6A14** Marca: **FIAT** Modelo: **STRADA (Cab.Simples) (FREEDOM 1.3 8V FIREFLY)** Cód. Molicar: **01510312-2**

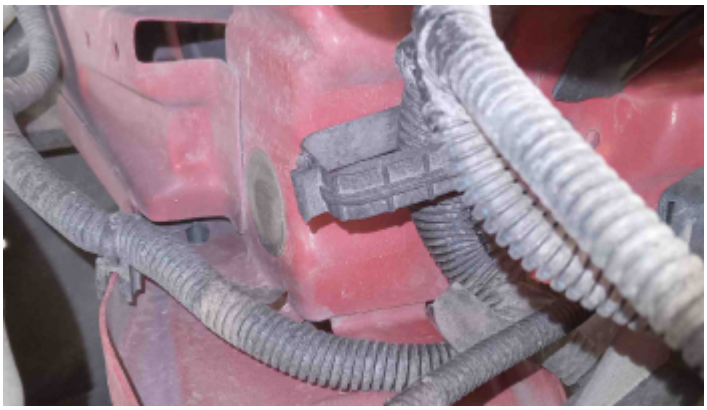
Foto Estrutura Longarina Direita

VEICULO COM DANOS NO CONJUNTO ESTRUTURAL DO MONO BLOCO (PAINEL FRONTAL E LONGARINAS DIANT. DANIFICADAS) AIR BAGAS DEFLAGRADOS. NECESSÁRIO LAUDO TÉCNICO DO INMETRO.
