LAUDO CAUTELAR
PLENAVER VISTORIA VEICULAR

REPROVADO

PLACA	CHASSI	CHASSI BIN	MARCA/MODELO	
			SCANIA/R 480 A6X4	
ANO FABRICAÇÃO	ANO MODELO	MOTOR BIN	MOTOR OBSERVADO	COR
2014	2015	8254214	8254214	BRANCA
COMBUSTÍVEL			KILOMETRAGEM	RENAVAM
DIESEL			INACESSÍVEL	
CIDADE VISTORIA	ESTADO VISTORIA	UF VISTORIA	PATIO VISTORIA	
CAMAÇARI	BA	BA

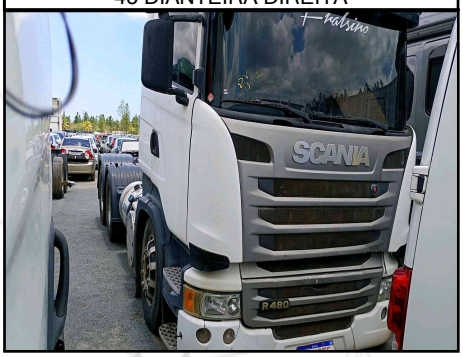
PLACA TRASEIRA	⚠	DANIFICADO(A)
PLACA DIANTEIRA	⚠	DANIFICADA
NUMERAÇÃO DO MOTOR	✓	
NUMERAÇÃO DO CHASSI	⚠	ESTADO INICIAL DE CORROSÃO
GRAVAÇÃO DO VIDRO DA PORTA DIREITA	✓	
GRAVAÇÃO DO VIDRO DA PORTA ESQUERDA	⚠	SEM GRAVAÇÃO
GRAVAÇÃO DO VIDRO DO PARA-BRISA	⚠	SEM GRAVAÇÃO
ETIQUETA ETA DA COLUNA	✓	
ETIQUETA ETA DO COMPARTIMENTO	✓	
PLAQUETA DA CARROCERIA	✓
