LAUDO CAUTELAR
PLENAVER VISTORIA VEICULAR

REPROVADO

PLACA	CHASSI	CHASSI BIN	MARCA/MODELO	
			CHEVROLET ONIX PLUS 10MT LT1	
ANO FABRICAÇÃO	ANO MODELO	MOTOR BIN	MOTOR OBSERVADO	COR
2019	2020			PRATA
COMBUSTÍVEL			KILOMETRAGEM	RENAVAM
ALCOOL/GASOLINA			128162	
CIDADE VISTORIA	ESTADO VISTORIA	UF VISTORIA	PATIO VISTORIA	
BELÉM	PA	PA

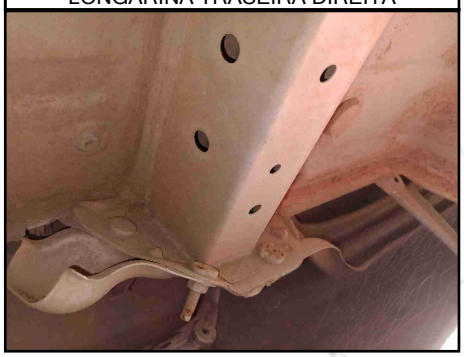
LONGARINA TRASEIRA DIREITA	⚠	DANIFICADO
LONGARINA TRASEIRA ESQUERDA	✓	
LONGARINA DIANTEIRA DIREITA	✓	
LONGARINA DIANTEIRA ESQUERDA	✓

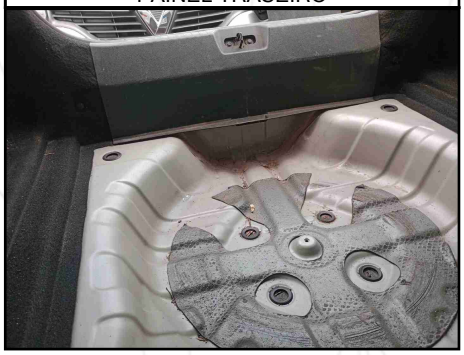
Observações:
ASSOALHO CENTRAL ESQUERDO DANIFICADO(A), CAIXA DE AR/SOLEIRA (DIR/ESQ) DANIFICADO(A), CAIXA DE RODA TRASEIRA ESQUERDA REPARADO(A), COLUNA C ESQUERDA REPARADO(A), LONGARINA TRASEIRA DIREITA DANIFICADO(A), PAINEL TRASEIRO DANIFICADO(A), TETO DANIFICADO(A)

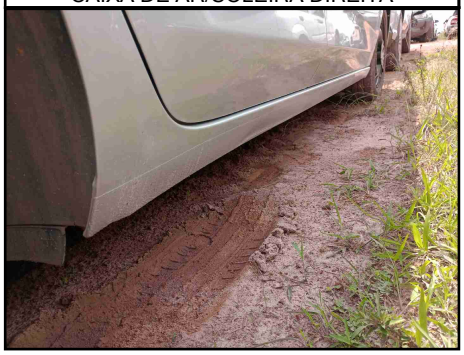
CAIXA DE AR/SOLEIRA DIREITA

CAIXA DE ESTEPE	✓	
PAINEL TRASEIRO	✓	
CAIXA DE RODA TRASEIRA DIREITA	✓	
ASSOALHO CENTRAL DIREITO	✓	
CAIXA DE AR DIREITA	⚠	DANIFICADO(A)
CAIXA DE RODA DIANTEIRA DIREITA	✓	
CAIXA DE RODA DIANTEIRA ESQUERDA	✓	
PAINEL CORTA-FOGO	✓	
PAINEL DIANTEIRO SUPERIOR	✓	
CAIXA DE AR ESQUERDA	⚠	DANIFICADO(A)
CAIXA DE RODA TRASEIRA ESQUERDA	⚠	REPARADO(A)
ASSOALHO CENTRAL ESQUERDO	⚠	DANIFICADO(A)
BLINDAGEM	✓

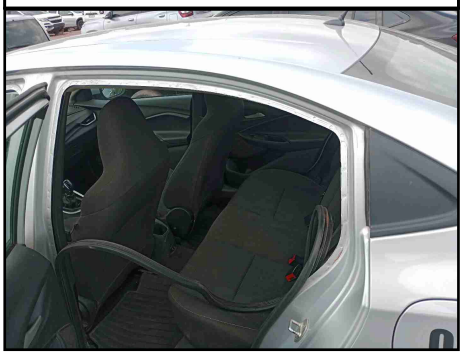
COLUNA A ESQUERDA	✓	
COLUNA CENTRAL ESQUERDA	✓	
COLUNA C ESQUERDA	⚠	REPARADO(A)
