LAUDO CAUTELAR
PLENAVER VISTORIA VEICULAR

REPROVADO

PLACA	CHASSI	CHASSI BIN	MARCA/MODELO	
			FIAT MOBI LIKE	
ANO FABRICAÇÃO	ANO MODELO	MOTOR BIN	MOTOR OBSERVADO	COR
2022	2023			PRATA
COMBUSTÍVEL			KILOMETRAGEM	RENAVAM
ALCOOL/GASOLINA			108174	
CIDADE VISTORIA	ESTADO VISTORIA	UF VISTORIA	PATIO VISTORIA	
VALINHOS	SP	SP

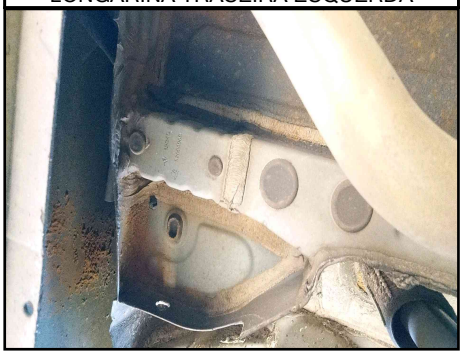
LONGARINA TRASEIRA DIREITA	⚠	DANIFICADO
LONGARINA TRASEIRA ESQUERDA	⚠	DANIFICADO
LONGARINA DIANTEIRA DIREITA	✓	
LONGARINA DIANTEIRA ESQUERDA	✓
