Laudo Técnico Pericial

Nº 394802

Placa: **RNB9D13** Marca: **CITROEN** Modelo: **C4 CACTUS (SHINE PACK 1.6 THP 16V AT)** Cód. Molicar: **01003613-1**

Chassi: **935035GVYNB508327** Motor: **10FJCJ2784085** Cor: **Cinza** Portas: **4** Ano/Modelo: **2021 / 2022**

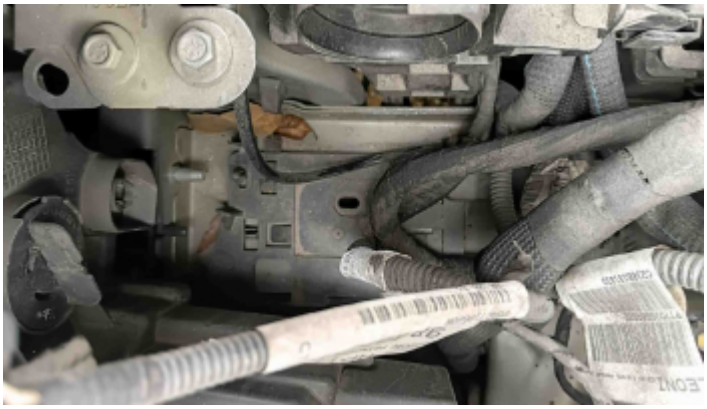
Foto Estrutura Longarina Direita

*** (DANOS ESTRUTURAIS) VEICULO COM DANOS NO CONJUNTO ESTRUTURAL DO MONO BLOCO (ASSOALHO DO PORTA MALAS, PAINEL TRASEIROL E LONGARINA TRAS. DIREITA DANIFICADAS) NECESSÁRIO LAUDO TÉCNICO DO INMETRO ***

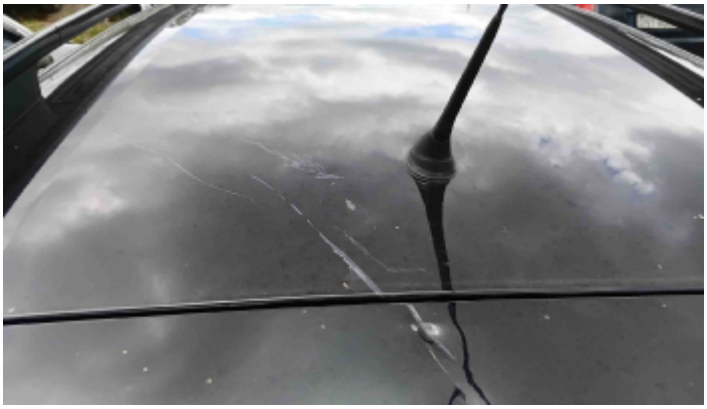
*** AVARIAS : TEOT, LANTERNA DIREITA, TAMPA PORTA MALAS, PARA CHOQUE DIANTEIRO, PORTA DIANT. ESQUERDA, PARACHOQUE TRASEIRO E PARALAMA ESQUERDO DANIFICADOS ***

Foto Avaria Tampa do Porta Malas
