LAUDO CAUTELAR
PLENAVER VISTORIA VEICULAR

CNPJ: 22.749.502/0001-52
(11) 5031- 4102
Data Vistoria: 21/10/2026

PLACA	CHASSI	CHASSI BIN	MARCA/MODELO	
			CHEVROLET VECTRA HATCH 4P GT	
ANO FABRICAÇÃO	ANO MODELO	MOTOR BIN	MOTOR OBSERVADO	COR
2007	2008			PRATA
COMBUSTÍVEL			KILOMETRAGEM	RENAVAM
ALCOOL/GASOLINA			INACESSÍVEL	
CIDADE VISTORIA	ESTADO VISTORIA	UF VISTORIA	PATIO VISTORIA	
VALINHOS	SP	SP

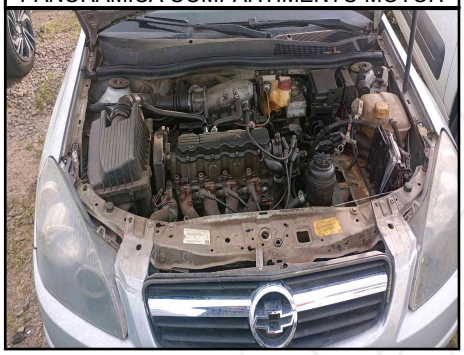
Observações:
ASSOALHO CENTRAL DIREITO - DANIFICADO(A) / ASSOALHO CENTRAL ESQUERDO - DANIFICADO(A) / CAIXA DE AR/ SOLEIRA ESQUERDA - DANIFICADO(A) / CAIXA DE AR/SOLEIRA DIREITA - DANIFICADO(A) / CAIXA DE ESTEPE - DANIFICADO / CAIXA DE RODA DIANTEIRA DIREITA - DANIFICADO(A) / CAIXA DE RODA DIANTEIRA ESQUERDA - DANIFICADO(A) / CAIXA DE RODA TRASEIRA DIREITA - DANIFICADO(A) / CAIXA DE RODA TRASEIRA ESQUERDA - REPARADO(A) / LONGARINA DIANTEIRA ESQUERDA - DANIFICADO(A) / LONGARINA TRASEIRA DIREITA - DANIFICADO / LONGARINA TRASEIRA ESQUERDA - DANIFICADO / PAINEL CORTA FOGO - DANIFICADO(A) / PAINEL DIANTEIRO SUPERIOR - DANIFICADO(A) / PANORAMICA COMPARTIMENTO MOTOR - PEÇAS FALTANTES / PANORAMICA PAINEL INTERNO - AIR BAG VOLANTE ACIONADO / VEÍCULO REBAIXADO

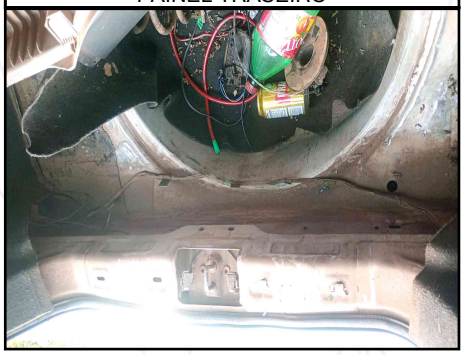
CAIXA DE ESTEPE	⚠	DANIFICADO
PAINEL TRASEIRO	✓	
CAIXA DE RODA TRASEIRA DIREITA	⚠	DANIFICADO(A)
ASSOALHO CENTRAL DIREITO	⚠	DANIFICADO(A)
CAIXA DE AR DIREITA	⚠	DANIFICADO(A)
CAIXA DE RODA DIANTEIRA DIREITA	⚠	DANIFICADO(A)
CAIXA DE RODA DIANTEIRA ESQUERDA	⚠	DANIFICADO(A)
PAINEL CORTA-FOGO	⚠	DANIFICADO(A)
PAINEL DIANTEIRO SUPERIOR	⚠	DANIFICADO(A)
CAIXA DE AR ESQUERDA	⚠	DANIFICADO(A)
CAIXA DE RODA TRASEIRA ESQUERDA	⚠	REPARADO(A)
ASSOALHO CENTRAL ESQUERDO	⚠	DANIFICADO(A)
BLINDAGEM	✓
