LAUDO CAUTELAR
PLENAVER VISTORIA VEICULAR

CNPJ: 22.749.502/0001-52
(11) 5031- 4102
Data Vistoria: 05/12/2025

PLACA	CHASSI	CHASSI BIN	MARCA/MODELO	
			CHEVROLET SPIN 18L MT LTZ	
ANO FABRICAÇÃO	ANO MODELO	MOTOR BIN	MOTOR OBSERVADO	COR
2014	2015			BRANCA
COMBUSTÍVEL			KILOMETRAGEM	RENAVAM
ALCO/GASOL			441687	
CIDADE VISTORIA	ESTADO VISTORIA	UF VISTORIA	PATIO VISTORIA	
PORTO VELHO	RO	RO

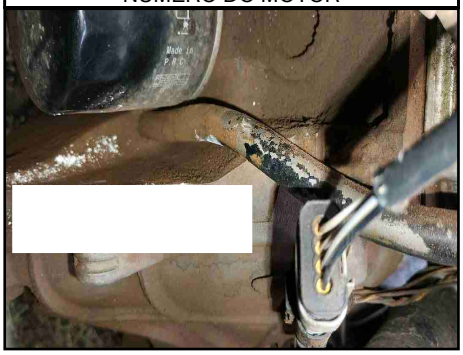
NÚMERO DO MOTOR

CONDIÇÃO DA PLACA	✓	
CONDIÇÃO NUMERAÇÃO DO MOTOR	✓	
CONDIÇÃO NUMERAÇÃO DO CHASSI	✓	
CONDIÇÃO DA GRAVAÇÃO DOS VIDROS	✓	
CONDIÇÃO ETIQUETA ETA COLUNA B DIREITA	✓	
CONDIÇÃO ETIQUETAS DE NUMERAÇÃO	⚠	COM NUMERAÇÃO ILEGÍVEL OU INCOMPLETA

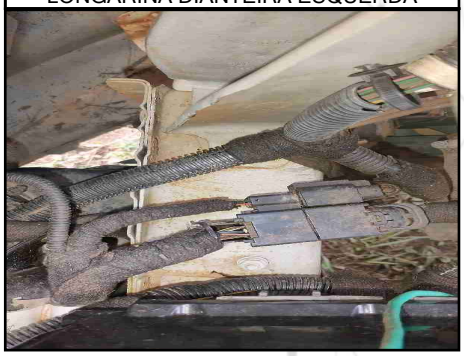
LONGARINA DIANTEIRA ESQUERDA

LONGARINA DIANTEIRA MOTORISTA	⚠	LEVES DANOS/REPAROS
LONGARINA DIANTEIRA PASSAGEIRO	⚠	LEVES DANOS/REPAROS
LONGARINA TRASEIRA MOTORISTA	✓	
LONGARINA TRASEIRA PASSAGEIRO	✓

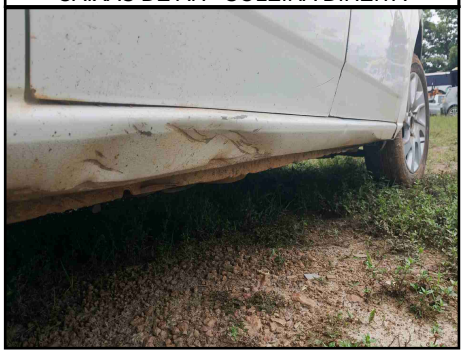
CAIXA DE RODA DIANTEIRA DIREITA	✓	
CAIXA DE RODA DIANTEIRA ESQUERDA	✓	
CAIXA DE RODA TRASEIRA DIREITA	⚠	LEVES DANOS/REPAROS
CAIXA DE RODA TRASEIRA ESQUERDA	✓	
CAIXA DE ESTEPE - PAINEL TRASEIRO	⚠	LEVES DANOS/REPAROS
PAINEL DIANTEIRO SUPERIOR	⚠	GRAVES DANOS/REPAROS
CAIXA DE AR / SOLEIRA ESQUERDA	⚠	LEVES DANOS/REPAROS
CAIXA DE AR / SOLEIRA DIREITA	⚠	GRAVES DANOS/REPAROS
