LAUDO CAUTELAR
PLENAVER VISTORIA VEICULAR

CNPJ: 22.749.502/0001-52
(11) 5031- 4102
Data Vistoria: 23/10/2026

PLACA	CHASSI	CHASSI BIN	MARCA/MODELO	
			CITROEN/C3 EXCL 16 FLEX	
ANO FABRICAÇÃO	ANO MODELO	MOTOR BIN	MOTOR OBSERVADO	COR
2006	2006			PRETO
COMBUSTÍVEL				RENAVAM
ALCOOL/GASOLINA			INACESSIVEL	
CIDADE VISTORIA	ESTADO VISTORIA	UF VISTORIA	PATIO VISTORIA	
CURITIBA	PR	PR

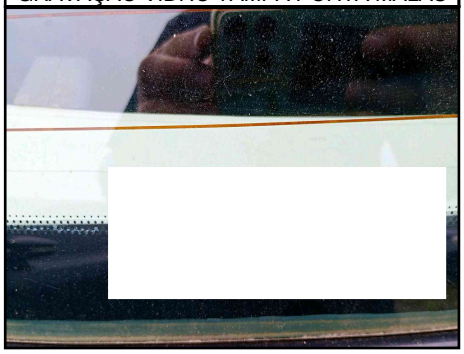
Observações:
CAIXA DE RODA TRASEIRA DIREITA DANIFICADO(A)
ETIQUETA ETA COLUNA COM NUMERAÇÃO ILEGÍVEL OU INCOMPLETA
ETIQUETA ETA COMPARTIMENTO MOTOR COM NUMERAÇÃO ILEGÍVEL OU INCOMPLETA
GRAVAÇÃO VIDRO PARABRISA SEM GRAVAÇÃO
GRAVAÇÃO VIDRO TRASEIRO DIREITO SEM GRAVAÇÃO

CAIXA DE ESTEPE	✓	
PAINEL TRASEIRO	✓	
CAIXA DE RODA TRASEIRA DIREITA	⚠	DANIFICADO(A)
ASSOALHO CENTRAL DIREITO	✓	
CAIXA DE AR DIREITA	✓	
CAIXA DE RODA DIANTEIRA DIREITA	✓	
CAIXA DE RODA DIANTEIRA ESQUERDA	✓	
PAINEL CORTA-FOGO	✓	
PAINEL DIANTEIRO SUPERIOR	✓	
CAIXA DE AR ESQUERDA	✓	
CAIXA DE RODA TRASEIRA ESQUERDA	✓	
ASSOALHO CENTRAL ESQUERDO	✓	
BLINDAGEM	✓
