LAUDO CAUTELAR
PLENAVER VISTORIA VEICULAR

REPROVADO

PLACA	CHASSI	CHASSI BIN	MARCA/MODELO	
			PEUGEOT 208 ACTIVE PACK	
ANO FABRICAÇÃO	ANO MODELO	MOTOR BIN	MOTOR OBSERVADO	COR
2014	2015			BRANCA
COMBUSTÍVEL				
GASOLINA E ALCOOL			INACESSÍVEL	
CIDADE VISTORIA	ESTADO VISTORIA	UF VISTORIA	PATIO VISTORIA	
MARABÁ	PA	PA

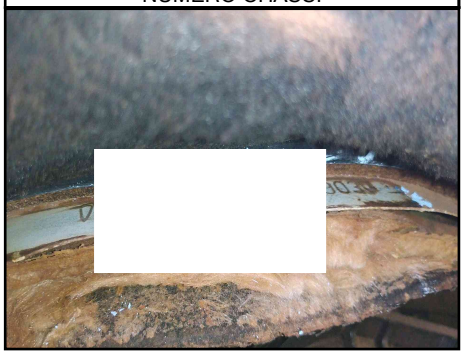
NÚMERO MOTOR

Observações:
VEÍCULO POSSUI RECALL PENDENTE DE ATENDIMENTO / CAIXA DE AR/ SOLEIRA ESQUERDA - DANIFICADO(A) / CAIXA DE AR/SOLEIRA DIREITA - DANIFICADO(A) / CAIXA DE RODA TRASEIRA DIREITA - DANIFICADO(A) / REPARO DE FUNILARIA PRÓXIMO A GRAVAÇÃO DO MOTOR / PAINEL CORTA FOGO - DANIFICADO(A)

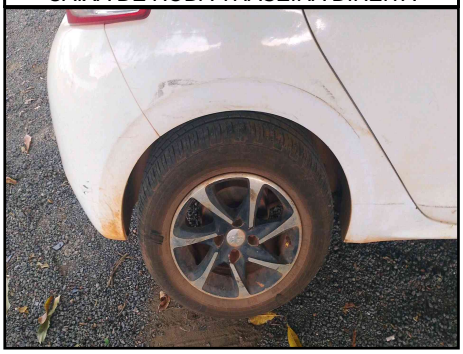
CAIXA DE ESTEPE	✓	
PAINEL TRASEIRO	✓	
CAIXA DE RODA TRASEIRA DIREITA	⚠	DANIFICADO(A)
ASSOALHO CENTRAL DIREITO	✓	
CAIXA DE AR DIREITA	⚠	DANIFICADO(A)
CAIXA DE RODA DIANTEIRA DIREITA	✓	
CAIXA DE RODA DIANTEIRA ESQUERDA	✓	
PAINEL CORTA-FOGO	⚠	DANIFICADO(A)
PAINEL DIANTEIRO SUPERIOR	✓	
CAIXA DE AR ESQUERDA	⚠	DANIFICADO(A)
CAIXA DE RODA TRASEIRA ESQUERDA	✓	
ASSOALHO CENTRAL ESQUERDO	✓	
BLINDAGEM	✓
