LAUDO CAUTELAR
PLENAVER VISTORIA VEICULAR

REPROVADO

PLACA	CHASSI	CHASSI BIN	MARCA/MODELO	
			CHEVROLET ONIX PLUS 10TAT LT1	
ANO FABRICAÇÃO	ANO MODELO	MOTOR BIN	MOTOR OBSERVADO	COR
2022	2023			CINZA
COMBUSTÍVEL			KILOMETRAGEM	RENAVAM
ALCO/GASOL			42960	
CIDADE VISTORIA	ESTADO VISTORIA	UF VISTORIA	PATIO VISTORIA	
MANAUS	AM	AM

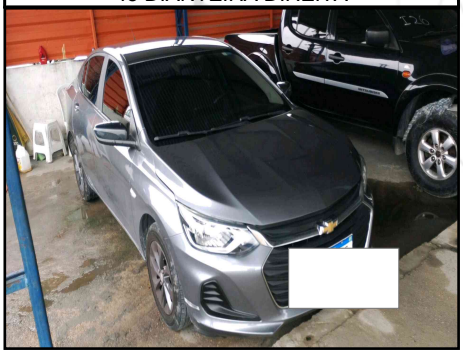
Observações:
CAIXA DE AR/ SOLEIRA ESQUERDA DANIFICADO(A)
CAIXA DE AR/SOLEIRA DIREITA DANIFICADO(A)
GRAVAÇÃO VIDRO DIANTEIRO ESQUERDO COM NUMERAÇÃO DIVERGENTE DO SEQUENCIAL DO CHASSI
GRAVAÇÃO VIDRO TRASEIRO ESQUERDO COM NUMERAÇÃO DIVERGENTE DO SEQUENCIAL DO CHASSI

CAIXA DE ESTEPE	✓	
PAINEL TRASEIRO	✓	
CAIXA DE RODA TRASEIRA DIREITA	✓	
ASSOALHO CENTRAL DIREITO	✓	
CAIXA DE AR DIREITA	⚠	DANIFICADO(A)
CAIXA DE RODA DIANTEIRA DIREITA	✓	
CAIXA DE RODA DIANTEIRA ESQUERDA	✓	
PAINEL CORTA-FOGO	✓	
PAINEL DIANTEIRO SUPERIOR	✓	
CAIXA DE AR ESQUERDA	⚠	DANIFICADO(A)
CAIXA DE RODA TRASEIRA ESQUERDA	✓	
ASSOALHO CENTRAL ESQUERDO	✓	
BLINDAGEM	✓

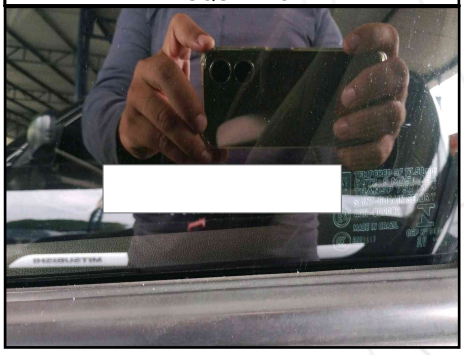
GRAVAÇÃO VIDRO DIANTEIRO ESQUERDO

PLACA TRASEIRA	✓	
PLACA DIANTEIRA	✓	
ETIQUETA ETA DO MOTOR	✓	
ETIQUETA ETA DA COLUNA	✓	
ETIQUETA ETA DO ASSOALHO	⚠	
NÚMERO DO MOTOR	✓	
NÚMERO DO CHASSI	✓	
GRAVAÇÃO DO VIGIA TRASEIRO	✓	
GRAVAÇÃO DO VIDRO TRASEIRO DIREITO	✓	
GRAVAÇÃO DO VIDRO DIANTEIRO DIREITO	✓	
GRAVAÇÃO DO VIDRO DO PARA-BRISA	✓	
GRAVAÇÃO DO VIDRO DIANTEIRO ESQUERDO	⚠	COM NUMERAÇÃO DIVERGENTE DO SEQUENCIAL DO CHASSI
GRAVAÇÃO DO VIDRO TRASEIRO ESQUERDO	⚠	COM NUMERAÇÃO DIVERGENTE DO SEQUENCIAL DO CHASSI
PLAQUETA DE IDENTIFICAÇÃO	✓
