LAUDO CAUTELAR
PLENAVER VISTORIA VEICULAR

CNPJ: 22.749.502/0001-52
(11) 5031- 4102
Data Vistoria: 12/11/2026

APROVADO
COM RESTRIÇOES

PLACA	CHASSI	CHASSI BIN	MARCA/MODELO	
			CHEVROLET ONIX 10TAT PR2	
ANO FABRICAÇÃO	ANO MODELO	MOTOR BIN	MOTOR OBSERVADO	COR
2022	2023			VERMELHA
COMBUSTÍVEL			KILOMETRAGEM	RENAVAM
ALCO/GASOL			76522	
CIDADE VISTORIA	ESTADO VISTORIA	UF VISTORIA	PATIO VISTORIA	
MANAUS	AM	AM

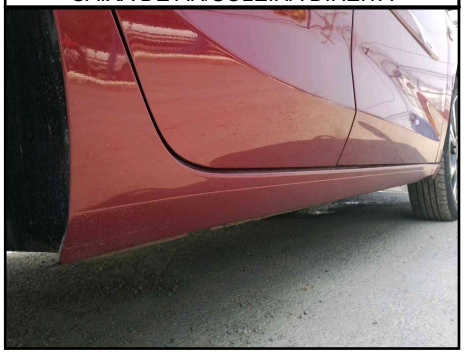
Observações:
ETIQUETA ETA COMPARTIMENTO MOTOR COM NUMERAÇÃO ILEGÍVEL OU INCOMPLETA / CAIXA DE AR/SOLEIRA DIREITA DANIFICADO(A)

CAIXA DE ESTEPE	✓	
PAINEL TRASEIRO	✓	
CAIXA DE RODA TRASEIRA DIREITA	✓	
ASSOALHO CENTRAL DIREITO	✓	
CAIXA DE AR DIREITA	⚠	DANIFICADO(A)
CAIXA DE RODA DIANTEIRA DIREITA	✓	
CAIXA DE RODA DIANTEIRA ESQUERDA	✓	
PAINEL CORTA-FOGO	✓	
PAINEL DIANTEIRO SUPERIOR	✓	
CAIXA DE AR ESQUERDA	✓	
CAIXA DE RODA TRASEIRA ESQUERDA	✓	
ASSOALHO CENTRAL ESQUERDO	✓	
BLINDAGEM	✓

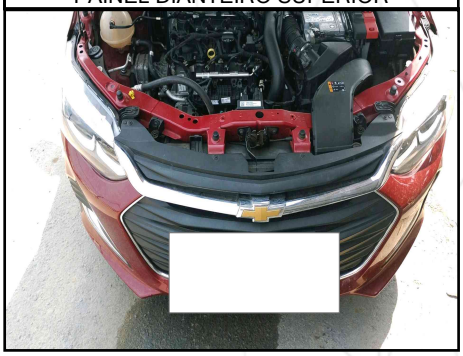
ETIQUETA ETA COMPARTIMENTO MOTOR

PLACA TRASEIRA	✓	
PLACA DIANTEIRA	✓	
ETIQUETA ETA DO MOTOR	⚠	COM NUMERAÇÃO ILEGÍVEL OU INCOMPLETA
ETIQUETA ETA DA COLUNA	✓	
ETIQUETA ETA DO ASSOALHO	✓	
NÚMERO DO MOTOR	✓	
NÚMERO DO CHASSI	✓	
GRAVAÇÃO DO VIGIA TRASEIRO	✓	
GRAVAÇÃO DO VIDRO TRASEIRO DIREITO	✓	
GRAVAÇÃO DO VIDRO DIANTEIRO DIREITO	✓	
GRAVAÇÃO DO VIDRO DO PARA-BRISA	✓	
GRAVAÇÃO DO VIDRO DIANTEIRO ESQUERDO	✓	
GRAVAÇÃO DO VIDRO TRASEIRO ESQUERDO	✓	
PLAQUETA DE IDENTIFICAÇÃO	✓
