LAUDO CAUTELAR
PLENAVER VISTORIA VEICULAR

APROVADO
COM RESTRIÇOES

PLACA	CHASSI	CHASSI BIN	MARCA/MODELO	
			CHEVROLET ONIX PLUS 10MT LT1	
ANO FABRICAÇÃO	ANO MODELO	MOTOR BIN	MOTOR OBSERVADO	COR
2022	2023			PRETA
COMBUSTÍVEL			KILOMETRAGEM	RENAVAM
ALCOOL/GASOLINA			146950	
CIDADE VISTORIA	ESTADO VISTORIA	UF VISTORIA	PATIO VISTORIA	
BELÉM	PA	PA

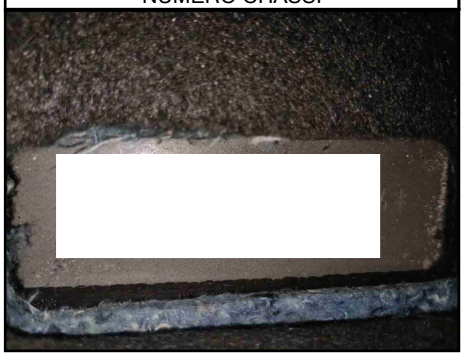
Observações:
CAIXA DE AR/SOLEIRA DIREITA DANIFICADO(A), CAIXA DE RODA TRASEIRA DIREITA DANIFICADO(A), PAINEL TRASEIRO DANIFICADO, PLACA TRASEIRA DANIFICADO(A).

PLACA TRASEIRA	⚠	DANIFICADO(A)
PLACA DIANTEIRA	✓	
ETIQUETA ETA DO MOTOR	✓	
ETIQUETA ETA DA COLUNA	✓	
ETIQUETA ETA DO ASSOALHO	✓	
NÚMERO DO MOTOR	✓	
NÚMERO DO CHASSI	✓	
GRAVAÇÃO DO VIGIA TRASEIRO	✓	
GRAVAÇÃO DO VIDRO TRASEIRO DIREITO	✓	
GRAVAÇÃO DO VIDRO DIANTEIRO DIREITO	✓	
GRAVAÇÃO DO VIDRO DO PARA-BRISA	✓	
GRAVAÇÃO DO VIDRO DIANTEIRO ESQUERDO	✓	
GRAVAÇÃO DO VIDRO TRASEIRO ESQUERDO	✓	
PLAQUETA DE IDENTIFICAÇÃO	✓

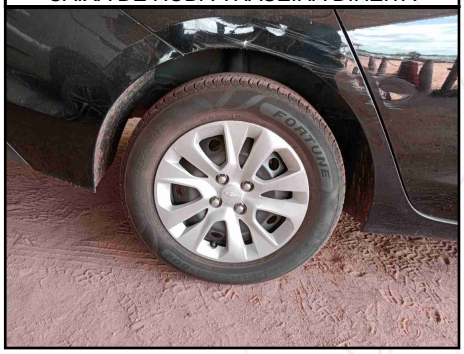
CAIXA DE ESTEPE	✓	
PAINEL TRASEIRO	✓	
CAIXA DE RODA TRASEIRA DIREITA	⚠	DANIFICADO(A)
ASSOALHO CENTRAL DIREITO	✓	
CAIXA DE AR DIREITA	⚠	DANIFICADO(A)
CAIXA DE RODA DIANTEIRA DIREITA	✓	
CAIXA DE RODA DIANTEIRA ESQUERDA	✓	
PAINEL CORTA-FOGO	✓	
PAINEL DIANTEIRO SUPERIOR	✓	
CAIXA DE AR ESQUERDA	✓	
CAIXA DE RODA TRASEIRA ESQUERDA	✓	
ASSOALHO CENTRAL ESQUERDO	✓	
BLINDAGEM	✓
