LAUDO CAUTELAR
PLENAVER VISTORIA VEICULAR

APROVADO
COM RESTRIÇOES

PLACA	CHASSI	CHASSI BIN	MARCA/MODELO	
			FORD RANGER LTDCD4A32C	
ANO FABRICAÇÃO	ANO MODELO	MOTOR BIN	MOTOR OBSERVADO	COR
2021	2022			PRETA
COMBUSTÍVEL			KILOMETRAGEM	RENAVAM
DIESEL			INACESSÍVEL	
CIDADE VISTORIA	ESTADO VISTORIA	UF VISTORIA	PATIO VISTORIA	
GOIÂNIA	GO	GO

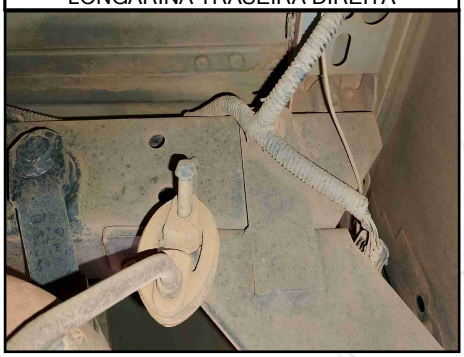
Observações:
LONGARINA TRASEIRA ESQUERDA DANIFICADA POR SUPORTE DE FIXAÇÃO DE ENGATE.

LONGARINA TRASEIRA DIREITA	✓	
LONGARINA TRASEIRA ESQUERDA	⚠	DANIFICADO
LONGARINA DIANTEIRA DIREITA	✓	
LONGARINA DIANTEIRA ESQUERDA	✓
