Laudo Técnico Pericial

Nº 394220

Placa: **FMD2C14** Marca: **VOLKSWAGEN** Modelo: **UP! (HIGH UP! 1.0 12v)** Cód. Molicar: **05122105-6**

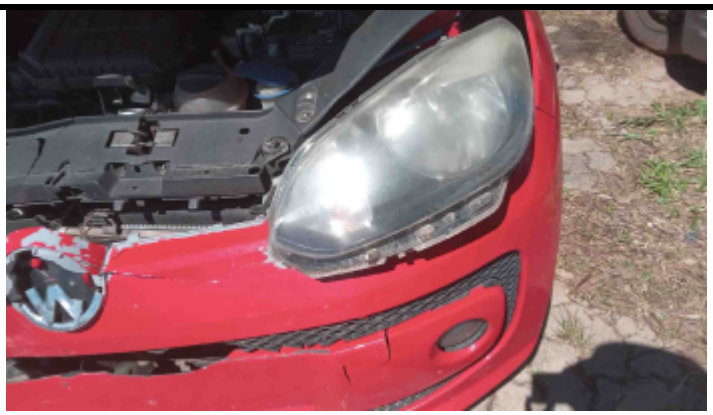
Foto Avaria Farol Direito
