Laudo Técnico Pericial

Nº 394727

Placa: **QSJ5E91** Marca: **GWM** Modelo: **HAVAL (H6 HEV 1.5 TB AT)** Cód. Molicar: **19700326-6**

Chassi: **LGWEFUA55TH921908** Motor: **2538A544686** Cor: **Preta** Portas: **4** Ano/Modelo: **2025 / 2026**

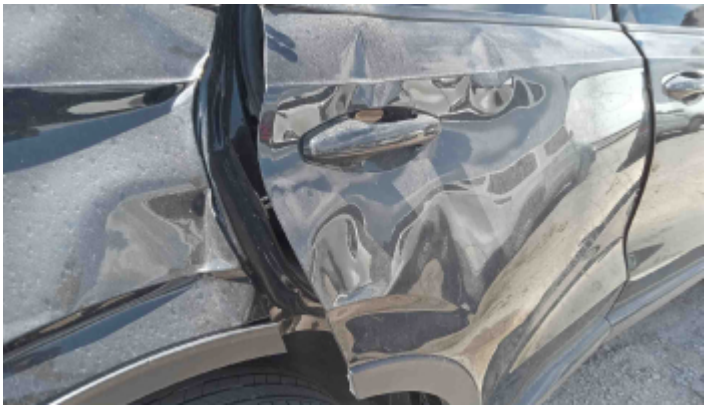
Foto Avaria Pára-Lama Esquerdo

*** AVARIAS : CAPO, FAROL ESQUERDO, PARA CHOQUE DIANTEIRO, PARALAMA ESQUERDO, PARALAMA DIREITO, PORTA TRAS. DIREITA, PORTA DIANT. ESQUERDA, RETROVISOR ESQUERDO, VIDRO PARABRISA E VIDRO TRAS. ESQUERDO DANIFICADOS ***
