Laudo Técnico Pericial

Nº 394729

Placa: **SOT2C13** Marca: **FIAT** Modelo: **ARGO (DRIVE 1.0 6V FIREFLY)** Cód. Molicar: **01510201-4**

Chassi: **9BD358ATSTYP39724** Motor: **SP0362978** Cor: **Branca** Portas: **4** Ano/Modelo: **2025 / 2026**

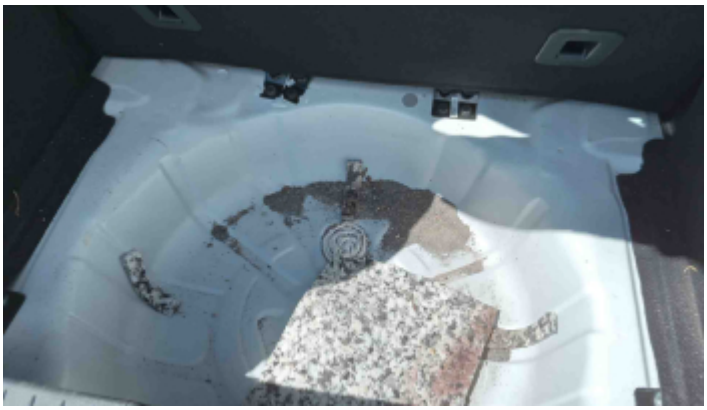
*** AVARIAS : ASSOALHO CENTRAL, CAIXA DE AR DIREIRA, PARA CHOQUE DIANTEIRO E PARA CHOQUE TRASEIRO DANIFICADOS ***

Foto Avaria Pára-Choque Dianteiro
