Laudo Técnico Pericial

Nº 394808

Placa: **OII1I07** Marca: **VOLKSWAGEN** Modelo: **TIGUAN (TURBO 4MOTION 2.0 FSI 16V(Tipt)** Cód. Molicar: **05115501-1**

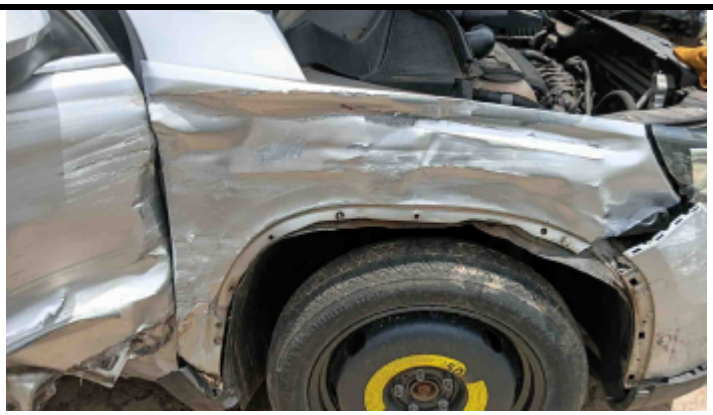
*** AVARIAS : CAIXA DE AR DIREITA, PARA CHOQUE DIANTEIRO, FAROL DIREITO, PARA CHOQUE TRASEIRO, PARALAMA DIREITO, PARALAMA ESQUERDO, PORTA DIANT. DIREITA, PORTA TRAS. DIREITA, PORTA TRAS. ESQUERDA E TAMPA DO PORTA MALAS DANIFICADOS ***

Foto Avaria Pára-Choque Traseiro
