# LAUDO CAUTELAR
# PLENAVER VISTORIA VEICULAR

**REPROVADO**

| PLACA | CHASSI | CHASSI BIN | MARCA/MODELO | |
|---|---|---|---|---|
| QUM9G44 | 9BFZH54LXL8408003 | 9BFZH54LXL8408003 | FORD/KA SE 1.0 SD C | |

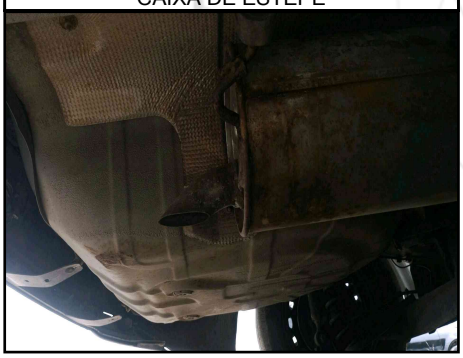
| CAIXA DE ESTEPE | ⚠ | DANIFICADO |

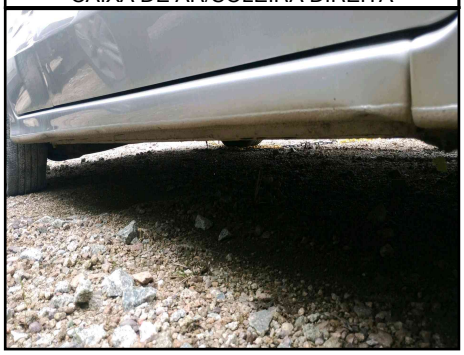
CAIXA DE AR/SOLEIRA DIREITA

| CAIXA DE AR DIREITA | ⚠ | DANIFICADO(A) |

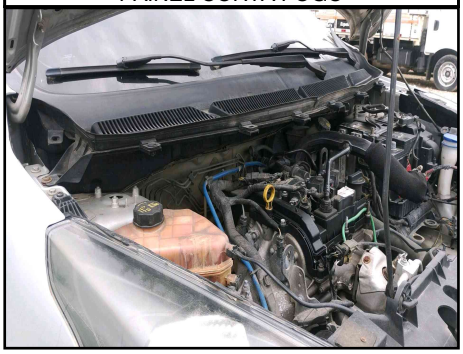
| PAINEL DIANTEIRO SUPERIOR | ⚠ | DANIFICADO(A) |

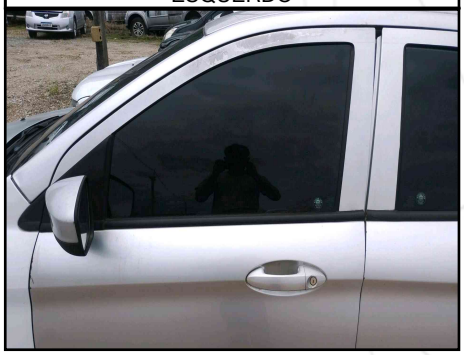
GRAVAÇÃO VIDRO DIANTEIRO ESQUERDO

| GRAVAÇÃO DO VIDRO DIANTEIRO ESQUERDO | ⚠ | SEM GRAVAÇÃO |

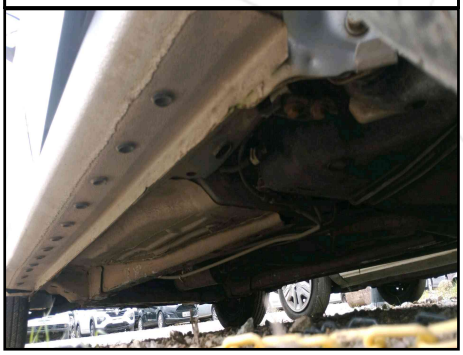
| ASSOALHO CENTRAL ESQUERDO | ⚠ | DANIFICADO(A) |

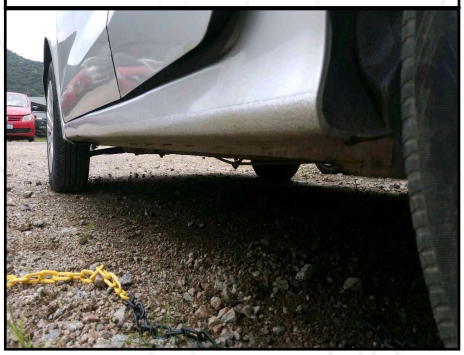
CAIXA DE AR/ SOLEIRA ESQUERDA

| CAIXA DE AR ESQUERDA | ⚠ | DANIFICADO(A) |
