LAUDO CAUTELAR
PLENAVER VISTORIA VEICULAR

CNPJ: 22.749.502/0001-52
(11) 5031- 4102
Data Vistoria: 09/11/2026

PLACA	CHASSI	CHASSI BIN	MARCA/MODELO	
PUJ5F59	9BRBD3HE6F0222896	9BRBD3HE6F0222896	TOYOTA/COROLLA ALTISFLEX	
ANO FABRICAÇÃO	ANO MODELO	MOTOR BIN	MOTOR OBSERVADO	COR
2014	2015	M238297	M238297	PRATA
COMBUSTÍVEL			KILOMETRAGEM	RENAVAM
ALCOOL/GASOLINA			INACESSÍVEL	01065215328
CIDADE VISTORIA	ESTADO VISTORIA	UF VISTORIA	PATIO VISTORIA	
CAMAÇARI	BA	BA	VIP CAMAÇARI - BA

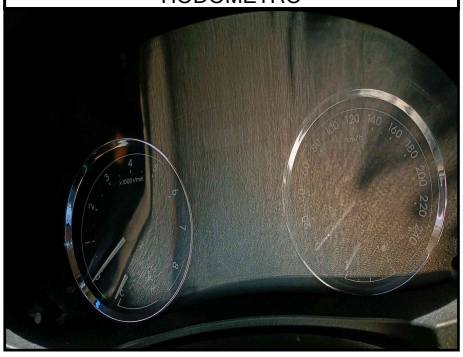
Observações:
CAIXA DE RODA DIANTEIRA ESQUERDA DANIFICADO(A) / CAIXA DE AR/SOLEIRA DIREITA DANIFICADO(A) / CAIXA DE AR/ SOLEIRA ESQUERDA DANIFICADO(A) / AIRBAG DEFLAGRADO / GRAVAÇÃO VIDRO TAMPA PORTA MALAS SEM GRAVAÇÃO / HODÔMETRO INACESSÍVEL / LONGARINA DIANTEIRA ESQUERDA DANIFICADO(A) / VEÍCULO POSSUI ENGATE / PAINEL DIANTEIRO SUPERIOR DANIFICADO(A) / PARABRISA COM DANOS
CONFORME PESQUISA, VEÍCULO APRESENTA HISTÓRICO DE SINISTRO, HISTÓRICO ESTE QUE NÃO NOS INFORMA A ORIGEM DO MESMO. DESTA FORMA NÃO PODENDO SER APONTADO QUAISQUER INDÍCIOS DE ENCHENTE OU OUTRO TIPO DE AVARIA PROVENIENTE DA COMERCIALIZAÇÃO EM PÁTIO.

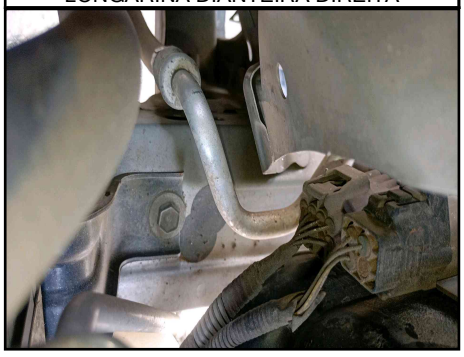
LONGARINA TRASEIRA DIREITA	⚠	DANIFICADO
LONGARINA TRASEIRA ESQUERDA	⚠	DANIFICADO
LONGARINA DIANTEIRA DIREITA	✓	
LONGARINA DIANTEIRA ESQUERDA	⚠	DANIFICADO(A)

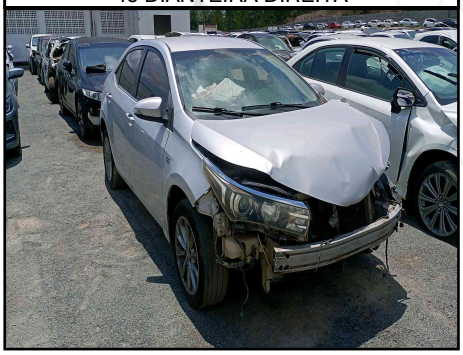
CAIXA DE AR/SOLEIRA DIREITA

CAIXA DE ESTEPE	✓	
PAINEL TRASEIRO	✓	
CAIXA DE RODA TRASEIRA DIREITA	✓	
ASSOALHO CENTRAL DIREITO	✓	
CAIXA DE AR DIREITA	⚠	DANIFICADO(A)
CAIXA DE RODA DIANTEIRA DIREITA	✓	
CAIXA DE RODA DIANTEIRA ESQUERDA	⚠	DANIFICADO(A)
PAINEL CORTA-FOGO	✓	
PAINEL DIANTEIRO SUPERIOR	⚠	DANIFICADO(A)
CAIXA DE AR ESQUERDA	⚠	DANIFICADO(A)
CAIXA DE RODA TRASEIRA ESQUERDA	✓	
ASSOALHO CENTRAL ESQUERDO	✓	
BLINDAGEM	✓
