LAUDO CAUTELAR
PLENAVER VISTORIA VEICULAR

CNPJ: 22.749.502/0001-52
(11) 5031- 4102
Data Vistoria: 28/10/2026

REPROVADO

PLACA	CHASSI	CHASSI BIN	MARCA/MODELO	
			PEUGEOT PEUGEOT 207HB XR	
ANO FABRICAÇÃO	ANO MODELO	MOTOR BIN	MOTOR OBSERVADO	COR
2012	2012			CINZA
COMBUSTÍVEL			KILOMETRAGEM	RENAVAM
ALCOOL/GASOLINA			160616	
CIDADE VISTORIA	ESTADO VISTORIA	UF VISTORIA	PATIO VISTORIA	
COLOMBO	PR	PR

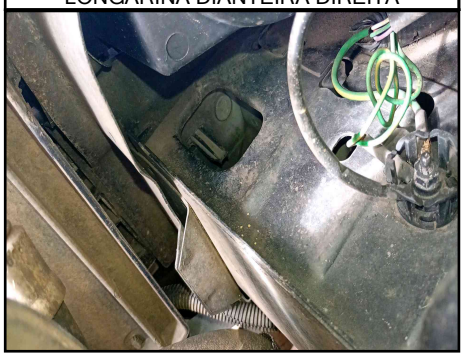
Observações:
LONGARINA TRASEIRA DIREITA - DANIFICADO / LONGARINA TRASEIRA ESQUERDA - DANIFICADO

LONGARINA TRASEIRA DIREITA	⚠	DANIFICADO
LONGARINA TRASEIRA ESQUERDA	⚠	DANIFICADO
LONGARINA DIANTEIRA DIREITA	✓	
LONGARINA DIANTEIRA ESQUERDA	✓
