LAUDO CAUTELAR
PLENAVER VISTORIA VEICULAR

REPROVADO

PLACA	CHASSI	CHASSI BIN	MARCA/MODELO	
SOL2B72	9882261SESKG07299	9882261SESKG07299	FIAT TORO VOLC T270 AT	
ANO FABRICAÇÃO	ANO MODELO	MOTOR BIN	MOTOR OBSERVADO	COR
2024	2025	463564230781809	463564230781809	PRETA
COMBUSTÍVEL			KILOMETRAGEM	RENAVAM
ALCOOL/GASOLINA			INACESSÍVEL	01419379019
CIDADE VISTORIA	ESTADO VISTORIA	UF VISTORIA	PATIO VISTORIA	
CAMAÇARI	BA	BA	VIP CAMAÇARI - BA

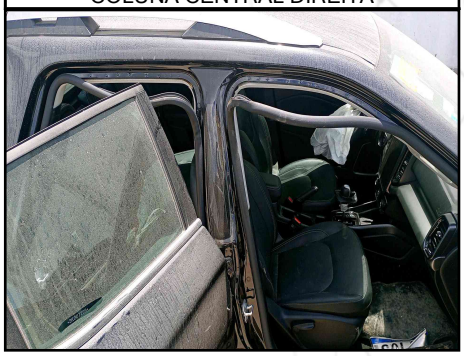
COLUNA A DIREITA	⚠	DANIFICADO(A)
COLUNA CENTRAL DIREITA	✓	
COLUNA C DIREITA	✓

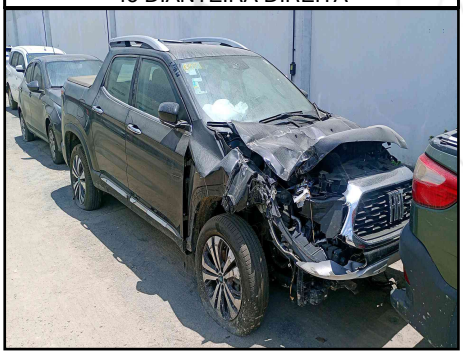
CAIXA DE ESTEPE	✓	
PAINEL TRASEIRO	✓	
CAIXA DE RODA TRASEIRA DIREITA	✓	
ASSOALHO CENTRAL DIREITO	✓	
CAIXA DE AR DIREITA	✓	
CAIXA DE RODA DIANTEIRA DIREITA	⚠	DANIFICADO(A)
CAIXA DE RODA DIANTEIRA ESQUERDA	⚠	DANIFICADO(A)
PAINEL CORTA-FOGO	⚠	DANIFICADO(A)
PAINEL DIANTEIRO SUPERIOR	⚠	DANIFICADO(A)
CAIXA DE AR ESQUERDA	✓	
CAIXA DE RODA TRASEIRA ESQUERDA	✓	
ASSOALHO CENTRAL ESQUERDO	✓	
BLINDAGEM	✓
