LAUDO CAUTELAR
PLENAVER VISTORIA VEICULAR

REPROVADO

PLACA	CHASSI	CHASSI BIN	MARCA/MODELO	
			954 DR160 S	
ANO FABRICAÇAO	ANO MODELO	MOTOR BIN	MOTOR OBSERVADO	COR
2025	2026			AZUL
COMBUSTÍVEL			KILOMETRAGEM	
GASOLINA			INACESSIVEL	
CIDADE VISTORIA	ESTADO VISTORIA	UF VISTORIA	PATIO VISTORIA	
SÃO LUÍS	MA	MA

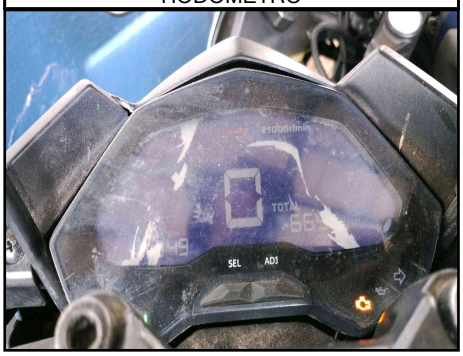
Observações:
HODÔMETRO INACESSÍVEL, CARENAGEM DIANTEIRA (DIR/ESQ) DANIFICADO(A), FAROL/BLOCO ÓPTICO DANIFICADO(A), GARFO DIANTEIRO (DIR/ESQ) DANIFICADO(A), LATERAIS (DIR/ESQ) DANIFICADO(A), MESA SUPERIOR SUSPENSÃO DIANTEIRA DANIFICADO(A)

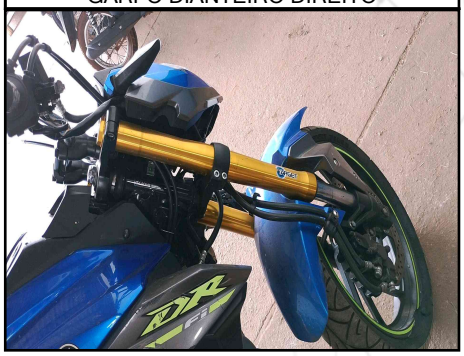
BALANÇA TRASEIRA DIREITA	✓	
BALANÇA TRASEIRA ESQUERDA	✓	
CARENAGEM DIREITA	⚠	DANIFICADO(A)
FAROL / BLOCO ÓPTICO	⚠	DANIFICADO(A)
MESA INFERIOR	✓	
MESA SUPERIOR	⚠	DANIFICADO(A)
GARFO DIANTEIRO DIREITO	⚠	DANIFICADO(A)
GARFO DIANTEIRO ESQUERDO	⚠	DANIFICADO(A)
COLUNA DE DIREÇÃO	✓	
HODÔMETRO	⚠	
PAINEL	✓	
TANQUE	✓	
CARENAGEM ESQUERDA	⚠	DANIFICADO(A)
