LAUDO CAUTELAR
PLENAVER VISTORIA VEICULAR

REPROVADO

PLACA	CHASSI	CHASSI BIN	MARCA/MODELO	
			CHEVROLET CRUZE LT NB	
ANO FABRICAÇÃO	ANO MODELO	MOTOR BIN	MOTOR OBSERVADO	COR
2012	2012			BRANCA
COMBUSTÍVEL			QUILOMETRAGEM	RENAVAM
GASOLINA/ALCOOL			207936	
CIDADE VISTORIA	ESTADO VISTORIA	UF VISTORIA	PATIO VISTORIA	
SÃO LUÍS	MA	MA

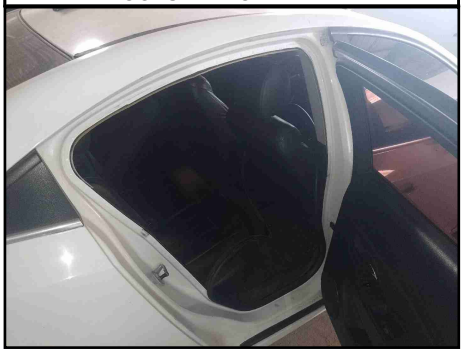
Observações:
RECALL PENDENTE DE ATENDIMENTO
PARABRISA DANIFICADO
CAIXAS DE AR - SOLEIRA DIREITA LEVES DANOS/REPAROS
CAIXAS DE AR - SOLEIRA ESQUERDA LEVES DANOS/REPAROS
CAIXAS DE RODA DIANTEIRA DIREITA LEVES DANOS/REPAROS
ETIQUETA ETA COLUNA B DIREITA DANIFICADA
ETIQUETA ETA COMPARTIMENTO MOTOR DANIFICADA

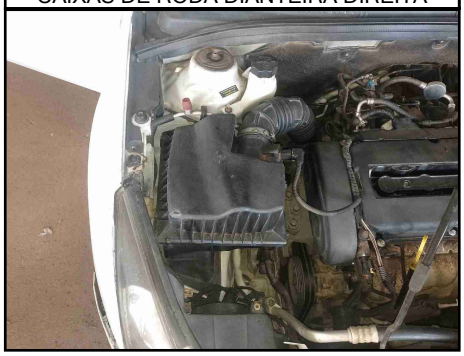
CAIXAS DE RODA DIANTEIRA DIREITA

CAIXA DE RODA DIANTEIRA DIREITA	⚠	LEVES DANOS/REPAROS
CAIXA DE RODA DIANTEIRA ESQUERDA	✓	
CAIXA DE RODA TRASEIRA DIREITA	✓	
CAIXA DE RODA TRASEIRA ESQUERDA	✓	
CAIXA DE ESTEPE - PAINEL TRASEIRO	✓	
PAINEL DIANTEIRO SUPERIOR	✓	
CAIXA DE AR / SOLEIRA ESQUERDA	⚠	LEVES DANOS/REPAROS
CAIXA DE AR / SOLEIRA DIREITA	⚠	LEVES DANOS/REPAROS
