LAUDO CAUTELAR
PLENAVER VISTORIA VEICULAR

REPROVADO

PLACA	CHASSI	CHASSI BIN	MARCA/MODELO	
			FORD/FIESTA SEDAN FLEX	
ANO FABRICAÇÃO	ANO MODELO	MOTOR BIN	MOTOR OBSERVADO	COR
2009	2009			PRATA
COMBUSTÍVEL			KILOMETRAGEM	RENAVAM
ALCOOL/GASOLINA			INACESSÍVEL	
CIDADE VISTORIA	ESTADO VISTORIA	UF VISTORIA	PATIO VISTORIA	
COLOMBO	PR	PR

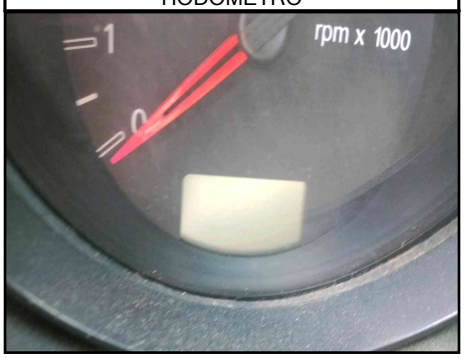
Observações:
HODÔMETRO DESLIGADO, ASSOALHOS CENTRAIS (DIR/ESQ) DANIFICADO(A), CAIXA DE AR/SOLEIRAS (DIR/ESQ) DANIFICADO(A), CAIXA DE ESTEPE DANIFICADO(A), CAIXA DE RODA TRASEIRA DIREITA DANIFICADO(A), CAIXA DE RODA TRASEIRA ESQUERDA REPARADO(A), COLUNA C ESQUERDA REPARADO(A), COLUNA CENTRAL ESQUERDA DANIFICADO(A), GRAVAÇÃO VIDRO PARABRISA REMARCADO, LONGARINAS TRASEIRAS (DIR/ESQ) DANIFICADO(A), PAINEL DIANTEIRO SUPERIOR DANIFICADO(A), PAINEL TRASEIRO DANIFICADO(A)
