LAUDO CAUTELAR
PLENAVER VISTORIA VEICULAR

CNPJ: 22.749.502/0001-52
(11) 5031- 4102
Data Vistoria: 04/11/2026

PLACA	CHASSI	CHASSI BIN	MARCA/MODELO	
			RENAULT/KWID ZEN 2	
ANO FABRICAÇÃO	ANO MODELO	MOTOR BIN	MOTOR OBSERVADO	COR
2023	2024			BRANCA
COMBUSTÍVEL				RENAVAM
ALCOOL/GASOLINA			103775	
CIDADE VISTORIA	ESTADO VISTORIA	UF VISTORIA	PATIO VISTORIA	
BRASÍLIA	DI	DI

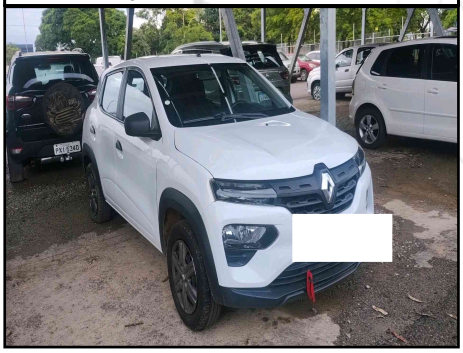
Observações:
LONGARINA DIANTEIRA DIREITA DANIFICADO(A)
LONGARINA DIANTEIRA ESQUERDA DANIFICADO(A)
PAINEL DIANTEIRO SUPERIOR DANIFICADO(A)
ETIQUETA ETA COLUNA COM NUMERAÇÃO ILEGÍVEL OU INCOMPLETA
ETIQUETA ETA COMPARTIMENTO MOTOR COM NUMERAÇÃO ILEGÍVEL OU INCOMPLETA

PLACA TRASEIRA	✓	
PLACA DIANTEIRA	✓	
ETIQUETA ETA DO MOTOR	⚠	COM NUMERAÇÃO ILEGÍVEL OU INCOMPLETA
ETIQUETA ETA DA COLUNA	⚠	COM NUMERAÇÃO ILEGÍVEL OU INCOMPLETA
ETIQUETA ETA DO ASSOALHO	⚠	
NÚMERO DO MOTOR	✓	
NÚMERO DO CHASSI	✓	
GRAVAÇÃO DO VIGIA TRASEIRO	✓	
GRAVAÇÃO DO VIDRO TRASEIRO DIREITO	✓	
GRAVAÇÃO DO VIDRO DIANTEIRO DIREITO	✓	
GRAVAÇÃO DO VIDRO DO PARA-BRISA	✓	
GRAVAÇÃO DO VIDRO DIANTEIRO ESQUERDO	✓	
GRAVAÇÃO DO VIDRO TRASEIRO ESQUERDO	✓	
PLAQUETA DE IDENTIFICAÇÃO	✓

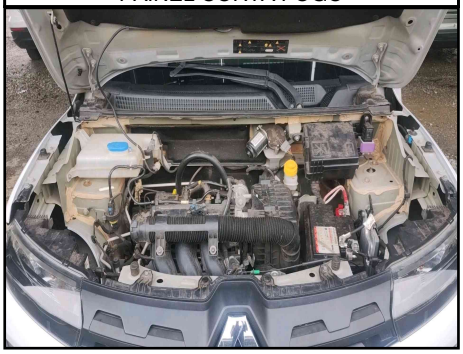
CAIXA DE ESTEPE	✓	
PAINEL TRASEIRO	✓	
CAIXA DE RODA TRASEIRA DIREITA	✓	
ASSOALHO CENTRAL DIREITO	✓	
CAIXA DE AR DIREITA	✓	
CAIXA DE RODA DIANTEIRA DIREITA	✓	
CAIXA DE RODA DIANTEIRA ESQUERDA	✓	
PAINEL CORTA-FOGO	✓	
PAINEL DIANTEIRO SUPERIOR	⚠	DANIFICADO(A)
CAIXA DE AR ESQUERDA	✓	
CAIXA DE RODA TRASEIRA ESQUERDA	✓	
ASSOALHO CENTRAL ESQUERDO	✓	
BLINDAGEM	✓
