LAUDO CAUTELAR
PLENAVER VISTORIA VEICULAR

DADOS DO VEÍCULO

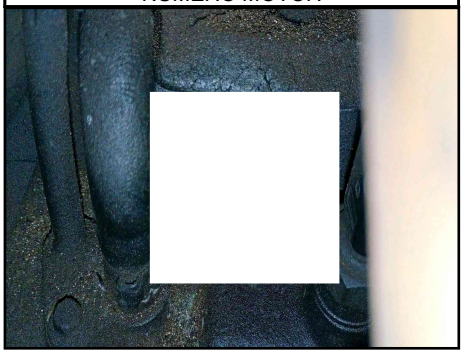
NÚMERO CHASSI

Observações:
HODÔMETRO INACESSÍVEL / REGIÃO DO CHASSI COM INÍCIO DE CORROSÃO, PORÉM NUMERAÇÃO LEGÍVEL / REGIÃO DA BASE DO MOTOR COM INÍCIO DE CORROSÃO, PORÉM NUMERAÇÃO LEGÍVEL
