LAUDO CAUTELAR
PLENAVER VISTORIA VEICULAR

REPROVADO

PLACA	CHASSI	CHASSI BIN	MARCA/MODELO	
			FIAT PALIO WK ATTRAC 14	
ANO FABRICAÇÃO	ANO MODELO	MOTOR BIN	MOTOR OBSERVADO	COR
2012	2013			PRATA
COMBUSTÍVEL			KILOMETRAGEM	RENAVAM
ALCOOL/GASOLINA			INACESSÍVEL	
CIDADE VISTORIA	ESTADO VISTORIA	UF VISTORIA	PATIO VISTORIA	
GOIÂNIA	GO	GO

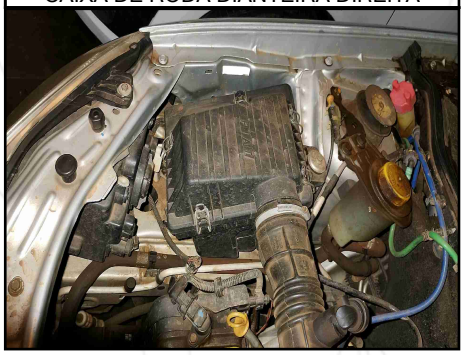
CAIXA DE ESTEPE	✓	
PAINEL TRASEIRO	✓	
CAIXA DE RODA TRASEIRA DIREITA	✓	
ASSOALHO CENTRAL DIREITO	⚠	DANIFICADO(A)
CAIXA DE AR DIREITA	⚠	DANIFICADO(A)
CAIXA DE RODA DIANTEIRA DIREITA	✓	
CAIXA DE RODA DIANTEIRA ESQUERDA	⚠	DANIFICADO(A)
PAINEL CORTA-FOGO	✓	
PAINEL DIANTEIRO SUPERIOR	✓	
CAIXA DE AR ESQUERDA	⚠	DANIFICADO(A)
CAIXA DE RODA TRASEIRA ESQUERDA	✓	
ASSOALHO CENTRAL ESQUERDO	⚠	DANIFICADO(A)
BLINDAGEM	✓

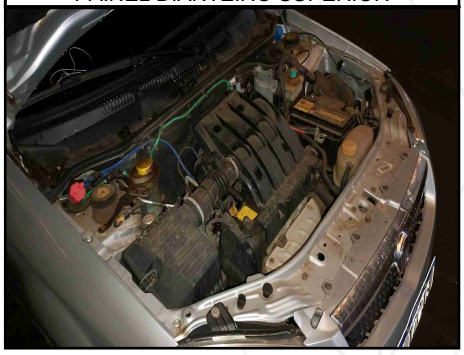
ETIQUETA ETA COMPARTIMENTO MOTOR

PLACA TRASEIRA	✓	
PLACA DIANTEIRA	✓	
ETIQUETA ETA DO MOTOR	⚠	DANIFICADA
ETIQUETA ETA DA COLUNA	✓	
ETIQUETA ETA DO ASSOALHO	⚠	
NÚMERO DO MOTOR	✓	
NÚMERO DO CHASSI	⚠	ESTADO INICIAL DE CORROSÃO
GRAVAÇÃO DO VIGIA TRASEIRO	⚠	DANIFICADO(A)
GRAVAÇÃO DO VIDRO TRASEIRO DIREITO	⚠	SEM GRAVAÇÃO
GRAVAÇÃO DO VIDRO DIANTEIRO DIREITO	⚠	SEM GRAVAÇÃO
GRAVAÇÃO DO VIDRO DO PARA-BRISA	✓	
GRAVAÇÃO DO VIDRO DIANTEIRO ESQUERDO	⚠	SEM GRAVAÇÃO
GRAVAÇÃO DO VIDRO TRASEIRO ESQUERDO	✓	
PLAQUETA DE IDENTIFICAÇÃO	✓
