LAUDO CAUTELAR
PLENAVER VISTORIA VEICULAR

REPROVADO

PLACA	CHASSI	CHASSI BIN	MARCA/MODELO	
			CHEVROLET PRISMA 14MT LTZ	
ANO FABRICAÇÃO	ANO MODELO	MOTOR BIN	MOTOR OBSERVADO	COR
2015	2015			BRANCA
COMBUSTÍVEL			KILOMETRAGEM	RENAVAM
ALCO/GASOL			313889	
CIDADE VISTORIA	ESTADO VISTORIA	UF VISTORIA	PATIO VISTORIA	
CAMAÇARI	BA	BA

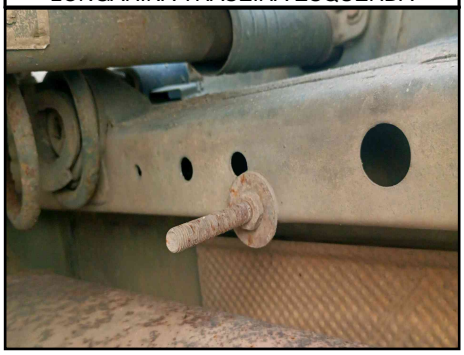
Observações:
CAIXA DE ESTEPE DANIFICADO, GNV REMOVIDO / ETIQUETA ETA COLUNA COM NUMERAÇÃO ILEGÍVEL OU INCOMPLETA / LONGARINA TRASEIRA DIREITA DANIFICADO / LONGARINA TRASEIRA ESQUERDA DANIFICADO

LONGARINA TRASEIRA DIREITA	⚠	DANIFICADO
LONGARINA TRASEIRA ESQUERDA	⚠	DANIFICADO
LONGARINA DIANTEIRA DIREITA	✓	
LONGARINA DIANTEIRA ESQUERDA	✓

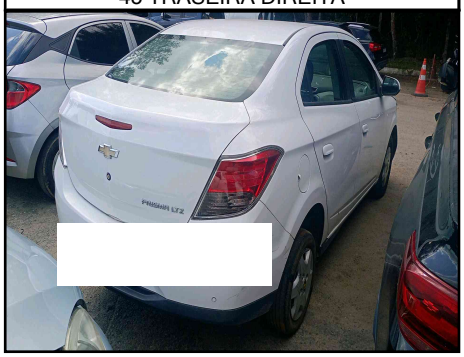
CAIXA DE ESTEPE	⚠	DANIFICADO
PAINEL TRASEIRO	✔	
CAIXA DE RODA TRASEIRA DIREITA	✔	
ASSOALHO CENTRAL DIREITO	✔	
CAIXA DE AR DIREITA	✔	
CAIXA DE RODA DIANTEIRA DIREITA	✔	
CAIXA DE RODA DIANTEIRA ESQUERDA	✔	
PAINEL CORTA-FOGO	✔	
PAINEL DIANTEIRO SUPERIOR	✔	
CAIXA DE AR ESQUERDA	✔	
CAIXA DE RODA TRASEIRA ESQUERDA	✔	
ASSOALHO CENTRAL ESQUERDO	✔	
BLINDAGEM	✔

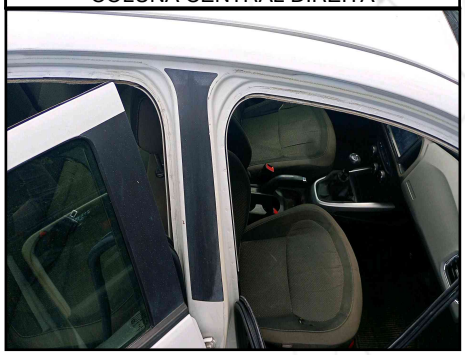
ETIQUETA ETA COLUNA

PLACA TRASEIRA	✓	
PLACA DIANTEIRA	✓	
ETIQUETA ETA DO MOTOR	✓	
ETIQUETA ETA DA COLUNA	⚠	COM NUMERAÇÃO ILEGÍVEL OU INCOMPLETA
ETIQUETA ETA DO ASSOALHO	⚠	
NÚMERO DO MOTOR	✓	
NÚMERO DO CHASSI	✓	
GRAVAÇÃO DO VIGIA TRASEIRO	✓	
GRAVAÇÃO DO VIDRO TRASEIRO DIREITO	✓	
GRAVAÇÃO DO VIDRO DIANTEIRO DIREITO	✓	
GRAVAÇÃO DO VIDRO DO PARA-BRISA	✓	
GRAVAÇÃO DO VIDRO DIANTEIRO ESQUERDO	✓	
GRAVAÇÃO DO VIDRO TRASEIRO ESQUERDO	✓	
PLAQUETA DE IDENTIFICAÇÃO	✓
