LAUDO CAUTELAR
PLENAVER VISTORIA VEICULAR

CNPJ: 22.749.502/0001-52
(11) 5031- 4102
Data Vistoria: 14/01/2026

REPROVADO

PLACA	CHASSI	CHASSI BIN	MARCA/MODELO	
			RENAULT/SANDERO AUT1016V	
ANO FABRICAÇÃO	ANO MODELO	MOTOR BIN	MOTOR OBSERVADO	COR
2012	2013			PRETA
COMBUSTÍVEL			[illegible]	RENAVAM
ALCOOL/GASOLINA			INACESSÍVEL	
CIDADE VISTORIA	ESTADO VISTORIA	UF VISTORIA	PATIO VISTORIA	
ILHOTA	SC	SC

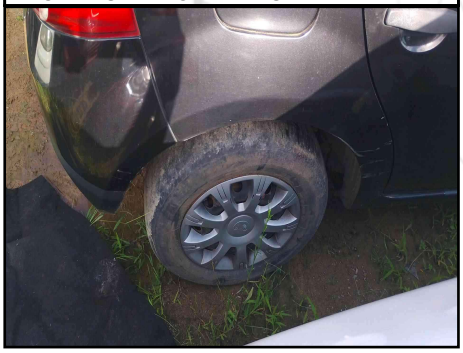
Observações:
CAIXAS DE AR - SOLEIRA DIREITA LEVES DANOS/REPAROS
CAIXAS DE AR - SOLEIRA ESQUERDA LEVES DANOS/REPAROS
CAIXAS DE RODA DIANTEIRA DIREITA LEVES DANOS/REPAROS
CAIXAS DE RODA TRASEIRA ESQUERDA LEVES DANOS/REPAROS
HODOMETRO INACESSÍVEL
CAIXAS DE RODA TRASEIRA DIREITA GRAVES DANOS/REPAROS
