LAUDO CAUTELAR
PLENAVER VISTORIA VEICULAR

REPROVADO

PLACA	CHASSI	CHASSI BIN	MARCA/MODELO	
			CITROEN/C3 90M TENDANCE	
ANO FABRICAÇÃO	ANO MODELO	MOTOR BIN	MOTOR OBSERVADO	COR
2014	2014			VERMELHA
COMBUSTÍVEL				RENAVAM
ALCOOL/GASOLINA			152995	
CIDADE VISTORIA	ESTADO VISTORIA	UF VISTORIA	PATIO VISTORIA	
COLOMBO	PR	PR

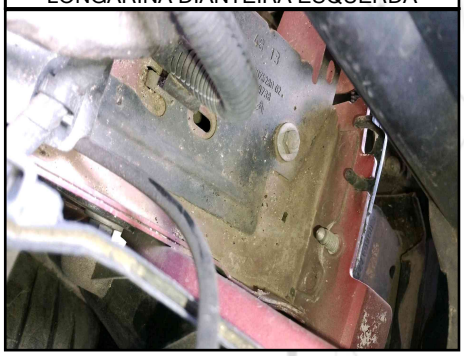
Observações:
CAIXA DE AR/SOLEIRA PEQUENO ESQUERDA DANIFICADO(A), CAIXA DE ESTEPE PEQUENO DANIFICADO(A), PAINEL DIANTEIRO SUPERIOR DANIFICADO(A). LONGARINA DIANTEIRA DIREITA REPARADO(A)

LONGARINA TRASEIRA DIREITA	✓	
LONGARINA TRASEIRA ESQUERDA	✓	
LONGARINA DIANTEIRA DIREITA	⚠	REPARADO(A)
LONGARINA DIANTEIRA ESQUERDA	✓

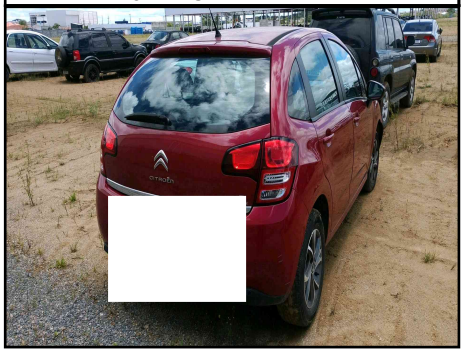
CAIXA DE ESTEPE	⚠	DANIFICADO
PAINEL TRASEIRO	✓	
CAIXA DE RODA TRASEIRA DIREITA	✓	
ASSOALHO CENTRAL DIREITO	✓	
CAIXA DE AR DIREITA	✓	
CAIXA DE RODA DIANTEIRA DIREITA	✓	
CAIXA DE RODA DIANTEIRA ESQUERDA	✓	
PAINEL CORTA-FOGO	✓	
PAINEL DIANTEIRO SUPERIOR	⚠	DANIFICADO(A)
CAIXA DE AR ESQUERDA	⚠	DANIFICADO(A)
CAIXA DE RODA TRASEIRA ESQUERDA	✓	
ASSOALHO CENTRAL ESQUERDO	✓	
BLINDAGEM	✓
