LAUDO CAUTELAR
PLENAVER VISTORIA VEICULAR

CNPJ: 22.749.502/0001-52
(11) 5031- 4102
Data Vistoria: 09/11/2026

PLACA	CHASSI	CHASSI BIN	MARCA/MODELO	
OKR5B23	93HGE8890DZ206858	93HGE8890DZ206858	HONDA/FIT EX FLEX	
ANO FABRICAÇÃO	ANO MODELO	MOTOR BIN	MOTOR OBSERVADO	COR
2012	2013	L15A8-3406864	L15A83406864	BRANCA
COMBUSTÍVEL			KILOMETRAGEM	RENAVAM
ALCOOL/GASOLINA			INACESSÍVEL	00493780211
CIDADE VISTORIA	ESTADO VISTORIA	UF VISTORIA	PATIO VISTORIA	
CAMAÇARI	BA	BA	VIP CAMAÇARI - BA

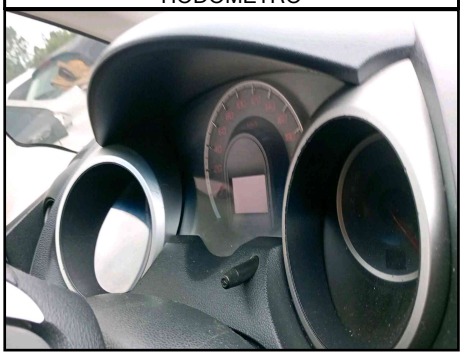
Observações:
CAIXA DE RODA TRASEIRA DIREITA DANIFICADO(A) / HODÔMETRO INACESSÍVEL
CONFORME PESQUISA, VEÍCULO APRESENTA HISTÓRICO DE SINISTRO, HISTÓRICO ESTE QUE NÃO NOS INFORMA A ORIGEM DO MESMO. DESTA FORMA NÃO PODENDO SER APONTADO QUAISQUER INDÍCIOS DE ENCHENTE OU OUTRO TIPO DE AVARIA PROVENIENTE DA COMERCIALIZAÇÃO EM PÁTIO.

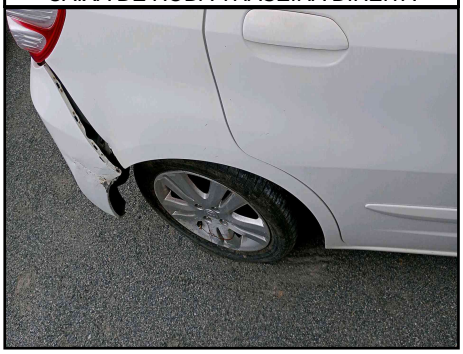
CAIXA DE ESTEPE	✓	
PAINEL TRASEIRO	✓	
CAIXA DE RODA TRASEIRA DIREITA	⚠	DANIFICADO(A)
ASSOALHO CENTRAL DIREITO	✓	
CAIXA DE AR DIREITA	✓	
CAIXA DE RODA DIANTEIRA DIREITA	✓	
CAIXA DE RODA DIANTEIRA ESQUERDA	✓	
PAINEL CORTA-FOGO	✓	
PAINEL DIANTEIRO SUPERIOR	✓	
CAIXA DE AR ESQUERDA	✓	
CAIXA DE RODA TRASEIRA ESQUERDA	✓	
ASSOALHO CENTRAL ESQUERDO	✓	
BLINDAGEM	✓
