LAUDO CAUTELAR
PLENAVER VISTORIA VEICULAR

REPROVADO

PLACA	CHASSI	CHASSI BIN	MARCA/MODELO	
			CITROEN C3 ATTRACTION A	
ANO FABRICAÇÃO	ANO MODELO	MOTOR BIN	MOTOR OBSERVADO	COR
2017	2018			BRANCA
COMBUSTÍVEL			KILOMETRAGEM	RENAVAM
ALCO/GASOL			INACESSÍVEL	
CIDADE VISTORIA	ESTADO VISTORIA	UF VISTORIA	PATIO VISTORIA	
PAULISTA	PE	PE

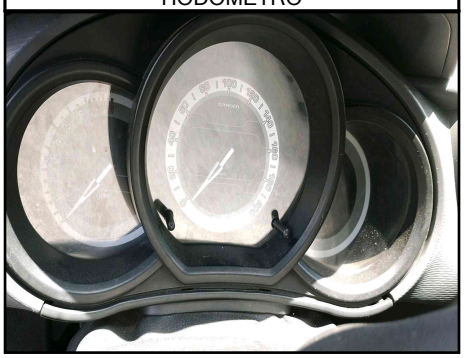
Observações:
HODÔMETRO DESLIGADO, ASSOALHO CENTRAL DIREITO DANIFICADO(A), CAIXA DE AR/SOLEIRA (DIR/ESQ) DANIFICADO(A), CAIXA DE ESTEPE DANIFICADO(A), CAIXAS DE RODA TRASEIRAS (DIR/ESQ) REPARADO(A), COLUNA C (DIR/ESQ) REPARADO(A), LONGARINAS TRASEIRAS (DIR/ESQ) DANIFICADO(A), PAINEL TRASEIRO DANIFICADO(A)

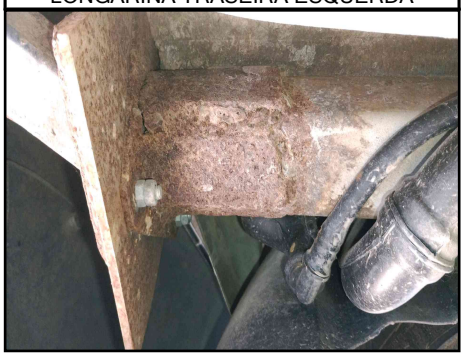
LONGARINA TRASEIRA DIREITA	⚠	DANIFICADO
LONGARINA TRASEIRA ESQUERDA	⚠	DANIFICADO
LONGARINA DIANTEIRA DIREITA	✓	
LONGARINA DIANTEIRA ESQUERDA	✓

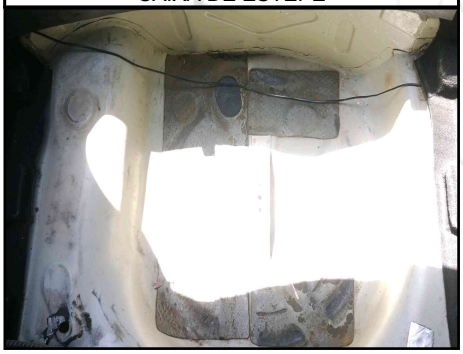
CAIXA DE ESTEPE	⚠	DANIFICADO
PAINEL TRASEIRO	✓	
CAIXA DE RODA TRASEIRA DIREITA	⚠	REPARADO(A)
ASSOALHO CENTRAL DIREITO	⚠	DANIFICADO(A)
CAIXA DE AR DIREITA	⚠	DANIFICADO(A)
CAIXA DE RODA DIANTEIRA DIREITA	✓	
CAIXA DE RODA DIANTEIRA ESQUERDA	✓	
PAINEL CORTA-FOGO	✓	
PAINEL DIANTEIRO SUPERIOR	✓	
CAIXA DE AR ESQUERDA	⚠	DANIFICADO(A)
CAIXA DE RODA TRASEIRA ESQUERDA	⚠	REPARADO(A)
ASSOALHO CENTRAL ESQUERDO	✓	
BLINDAGEM	✓

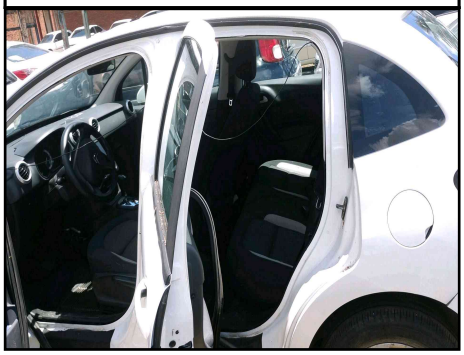
COLUNA A ESQUERDA	✓	
COLUNA CENTRAL ESQUERDA	✓	
COLUNA C ESQUERDA	⚠	REPARADO(A)
