LAUDO CAUTELAR
PLENAVER VISTORIA VEICULAR

CNPJ: 22.749.502/0001-52
(11) 5031- 4102
Data Vistoria: 05/11/2026

PLACA	CHASSI	CHASSI BIN	MARCA/MODELO	
			213723 TORO ULTRA AT9 D4	
ANO FABRICAÇÃO	ANO MODELO	MOTOR BIN	MOTOR OBSERVADO	COR
2020	2021			AZUL
COMBUSTÍVEL			KILOMETRAGEM	RENAVAM
DIESEL			INACESSÍVEL	
CIDADE VISTORIA	ESTADO VISTORIA	UF VISTORIA	PATIO VISTORIA	
IMPERATRIZ	MA	MA

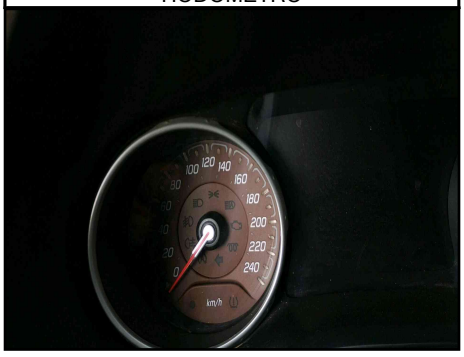
Observações:
HODÔMETRO INACESSÍVEL
CAIXA DE RODA TRASEIRA DIREITA LEVE DANOS
VEÍCULO COM ENGATE

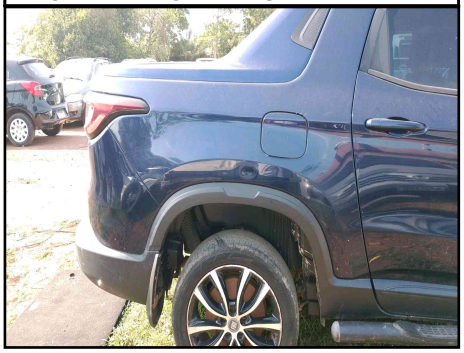
CAIXA DE ESTEPE	✓	
PAINEL TRASEIRO	✓	
CAIXA DE RODA TRASEIRA DIREITA	⚠	DANIFICADO(A)
ASSOALHO CENTRAL DIREITO	✓	
CAIXA DE AR DIREITA	✓	
CAIXA DE RODA DIANTEIRA DIREITA	✓	
CAIXA DE RODA DIANTEIRA ESQUERDA	✓	
PAINEL CORTA-FOGO	✓	
PAINEL DIANTEIRO SUPERIOR	✓	
CAIXA DE AR ESQUERDA	✓	
CAIXA DE RODA TRASEIRA ESQUERDA	✓	
ASSOALHO CENTRAL ESQUERDO	✓	
BLINDAGEM	✓
