LAUDO CAUTELAR
PLENAVER VISTORIA VEICULAR

CNPJ: 22.749.502/0001-52
(11) 5031- 4102
Data Vistoria: 09/11/2026

REPROVADO

PLACA	CHASSI	CHASSI BIN	MARCA/MODELO	
RNN2J17	9BWBJ6BFXM4074203	9BWBJ6BFXM4074203	VW/T CROSS HL TSI AE	
ANO FABRICAÇÃO	ANO MODELO	MOTOR BIN	MOTOR OBSERVADO	COR
2021	2021	CWL102186	CWL102186	AZUL
COMBUSTÍVEL			KILOMETRAGEM	RENAVAM
ALCOOL/GASOLINA			136099	01268029294
CIDADE VISTORIA	ESTADO VISTORIA	UF VISTORIA	PATIO VISTORIA	
CAMAÇARI	BA	BA	VIP CAMAÇARI - BA

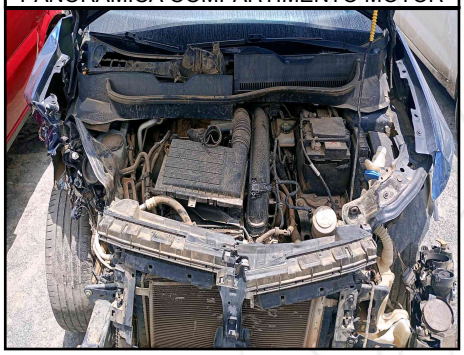
Observações:
PONTA DA LONGARINA TRASEIRA DIREITA OBSTRUÍDA
NÚMERO CHASSI ESTADO INICIAL DE CORROSÃO
CAIXA DE RODA DIANTEIRA DIREITA DANIFICADO(A)
CAIXA DE RODA DIANTEIRA ESQUERDA DANIFICADO(A)
COLUNA A ESQUERDA DANIFICADO(A)
COLUNA C DIREITA DANIFICADO(A)
LONGARINA DIANTEIRA DIREITA DANIFICADO(A)
LONGARINA DIANTEIRA ESQUERDA DANIFICADO(A)
PAINEL DIANTEIRO SUPERIOR DANIFICADO(A)
PANORAMICA PAINEL INTERNO AIR BAG VOLANTE ACIONADO, AIR BAG PAINEL ACIONADO

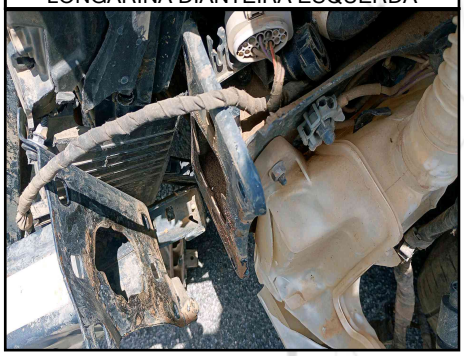
LONGARINA TRASEIRA DIREITA	✓	
LONGARINA TRASEIRA ESQUERDA	✓	
LONGARINA DIANTEIRA DIREITA	⚠	DANIFICADO(A)
LONGARINA DIANTEIRA ESQUERDA	⚠	DANIFICADO(A)

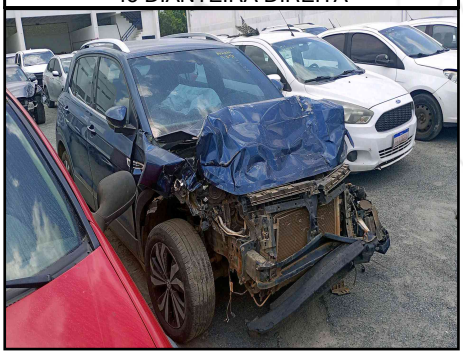
CAIXA DE ESTEPE	✓	
PAINEL TRASEIRO	✓	
CAIXA DE RODA TRASEIRA DIREITA	✓	
ASSOALHO CENTRAL DIREITO	✓	
CAIXA DE AR DIREITA	✓	
CAIXA DE RODA DIANTEIRA DIREITA	⚠	DANIFICADO(A)
CAIXA DE RODA DIANTEIRA ESQUERDA	⚠	DANIFICADO(A)
PAINEL CORTA-FOGO	✓	
PAINEL DIANTEIRO SUPERIOR	⚠	DANIFICADO(A)
CAIXA DE AR ESQUERDA	✓	
CAIXA DE RODA TRASEIRA ESQUERDA	✓	
ASSOALHO CENTRAL ESQUERDO	✓	
BLINDAGEM	✓

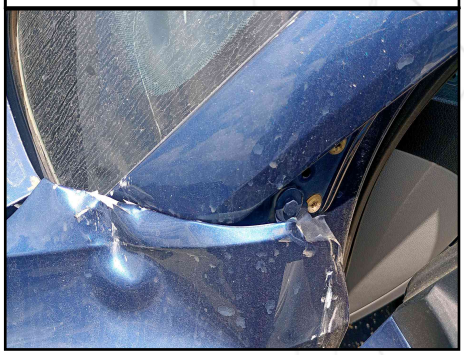
COLUNA A ESQUERDA	⚠	DANIFICADO(A)
COLUNA CENTRAL ESQUERDA	✓	
COLUNA C ESQUERDA	✓
