LAUDO CAUTELAR
PLENAVER VISTORIA VEICULAR

APROVADO
COM RESTRIÇOES

PLACA	CHASSI	CHASSI BIN	MARCA/MODELO	
			FIAT ARGO 10	
ANO FABRICAÇAO	ANO MODELO	MOTOR BIN	MOTOR OBSERVADO	COR
2021	2022			PRATA
COMBUSTÍVEL			KILOMETRAGEM	RENAVAM
ALCOOL/GASOLINA			227383	
CIDADE VISTORIA	ESTADO VISTORIA	UF VISTORIA	PATIO VISTORIA	
BELÉM	PA	PA

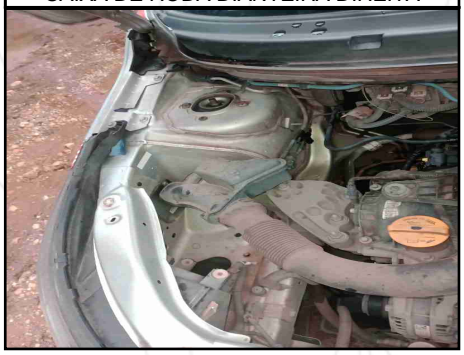
Observações:
CAIXA DE AR/ SOLEIRA ESQUERDA DANIFICADO(A) / CAIXA DE AR/SOLEIRA DIREITA DANIFICADO(A)

CAIXA DE ESTEPE	✓	
PAINEL TRASEIRO	✓	
CAIXA DE RODA TRASEIRA DIREITA	✓	
ASSOALHO CENTRAL DIREITO	✓	
CAIXA DE AR DIREITA	⚠	DANIFICADO(A)
CAIXA DE RODA DIANTEIRA DIREITA	✓	
CAIXA DE RODA DIANTEIRA ESQUERDA	✓	
PAINEL CORTA-FOGO	✓	
PAINEL DIANTEIRO SUPERIOR	✓	
CAIXA DE AR ESQUERDA	⚠	DANIFICADO(A)
CAIXA DE RODA TRASEIRA ESQUERDA	✓	
ASSOALHO CENTRAL ESQUERDO	✓	
BLINDAGEM	✓
