LAUDO CAUTELAR
PLENAVER VISTORIA VEICULAR

REPROVADO

PLACA	CHASSI	CHASSI BIN	MARCA/MODELO	
			FORD/KA FLEX	
ANO FABRICAÇÃO	ANO MODELO	MOTOR BIN	MOTOR OBSERVADO	COR
2012	2013			PRATA
COMBUSTÍVEL			KILOMETRAGEM	RENAVAM
ALCOOL/GASOLINA			166693	
CIDADE VISTORIA	ESTADO VISTORIA	UF VISTORIA	PATIO VISTORIA	
ILHOTA	SC	SC

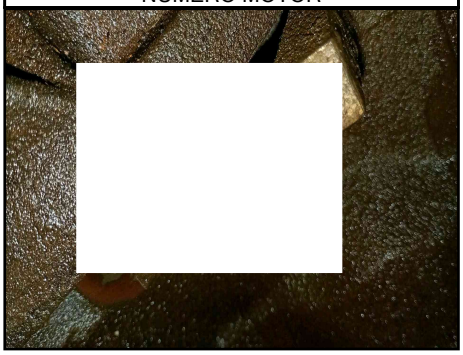
NÚMERO CHASSI

PLACA TRASEIRA	✓	
PLACA DIANTEIRA	✓	
ETIQUETA ETA DO MOTOR	✓	
ETIQUETA ETA DA COLUNA	✓	
ETIQUETA ETA DO ASSOALHO	⚠	
NÚMERO DO MOTOR	✓	
NÚMERO DO CHASSI	⚠	ESTADO INICIAL DE CORROSÃO
GRAVAÇÃO DO VIGIA TRASEIRO	✓	
GRAVAÇÃO DO VIDRO TRASEIRO DIREITO	✓	
GRAVAÇÃO DO VIDRO DIANTEIRO DIREITO	✓	
GRAVAÇÃO DO VIDRO DO PARA-BRISA	✓	
GRAVAÇÃO DO VIDRO DIANTEIRO ESQUERDO	✓	
GRAVAÇÃO DO VIDRO TRASEIRO ESQUERDO	⚠	REMARCADO
PLAQUETA DE IDENTIFICAÇÃO	✓

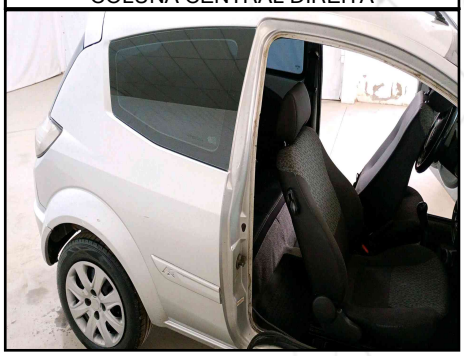
COLUNA A DIREITA	⚠	DANIFICADO(A)
COLUNA CENTRAL DIREITA	⚠	DANIFICADO(A)
COLUNA C DIREITA	✓
