Laudo Técnico Pericial

Nº 393868

Placa: **ORL5J59** Marca: **MITSUBISHI** Modelo: **OUTLANDER (ALL NEW 2.0 16v 2WD-CVT)** Cód. Molicar: **03602801-0**

Chassi: **JMYXTGF2WEZA02146** Motor: **4B11MD8588** Cor: **Preta** Portas: **4** Ano/Modelo: **2013 / 2014**

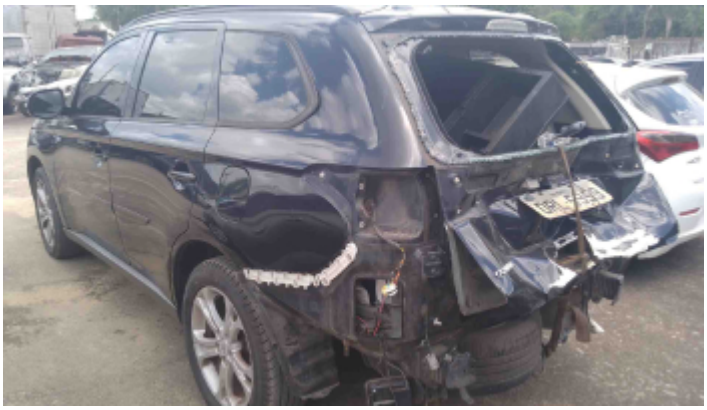
Foto Avaria Vidro Direito Traseiro

*** AVARIAS : CAPO, LATERAL ESQUERDA, PARA CHOQUE DIANTEIRO, PARA CHOQUE TRASEIRO, PARALAMA DIREITO, PORTA DIANT. ESQUERDA, PORTA TRAS. ESQUERDA, TAMPA PORTA MALAS, LANTERNAS E VIDRO VIGIA DANIFICADOS ***
