LAUDO CAUTELAR
PLENAVER VISTORIA VEICULAR

REPROVADO

PLACA	CHASSI	CHASSI BIN	MARCA/MODELO	
ROH6B08	99Z0M1005NZ907689	99Z0M1005NZ907689	BMW R1250GS A	
ANO FABRICAÇÃO	ANO MODELO	MOTOR BIN	MOTOR OBSERVADO	COR
2021	2022	A74B12M3421X145	A74B12M3421X145	PRETA
COMBUSTÍVEL			KILOMETRAGEM	RENAVAM
GASOLINA			INACESSÍVEL	01290553340
CIDADE VISTORIA	ESTADO VISTORIA	UF VISTORIA	PATIO VISTORIA	
SÃO LUÍS	MA	MA	VIP LEILÕES - MA

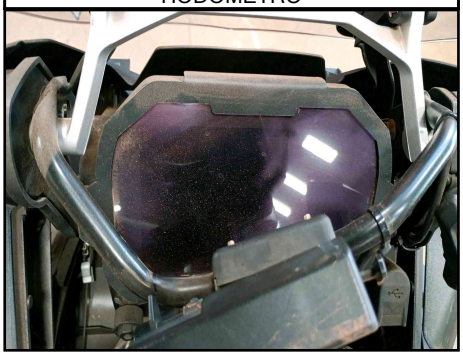
Observações:
GARFO DIANTEIRO DIREITO DANIFICADO(A) / GARFO DIANTEIRO ESQUERDO DANIFICADO(A) / HODÔMETRO INACESSÍVEL
CONFORME PESQUISA, VEÍCULO APRESENTA HISTÓRICO DE SINISTRO, HISTÓRICO ESTE QUE NÃO NOS INFORMA A ORIGEM DO MESMO. DESTA FORMA NÃO PODENDO SER APONTADO QUAISQUER INDÍCIOS DE ENCHENTE OU OUTRO TIPO DE AVARIA PROVENIENTE DA COMERCIALIZAÇÃO EM PÁTIO.

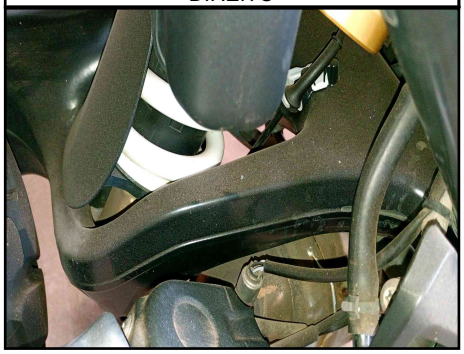
BALANÇA TRASEIRA DIREITA	✓	
BALANÇA TRASEIRA ESQUERDA	✓	
CARENAGEM DIREITA	✓	
FAROL / BLOCO ÓPTICO	✓	
MESA INFERIOR	✓	
MESA SUPERIOR	✓	
GARFO DIANTEIRO DIREITO	⚠	DANIFICADO(A)
GARFO DIANTEIRO ESQUERDO	⚠	DANIFICADO(A)
COLUNA DE DIREÇÃO	✓	
HODÔMETRO	⚠	INACESSÍVEL
PAINEL	✓	
TANQUE	✓	
CARENAGEM ESQUERDA	✓
